Commune : **BONNEUIL-MATOURS**Rivière : **La Vienne****7 place de l'église****Commentaires** : Nouveau repère installé, sur la base du repère MATO07 (déplacement).**2**

GÉNÉRAL**Unité de gestion** : Vienne-Charente-Atlantique**Code** : MATO27-R**Date de mise à jour** : 31/07/2019**Auteur** : EPTB_Vienne

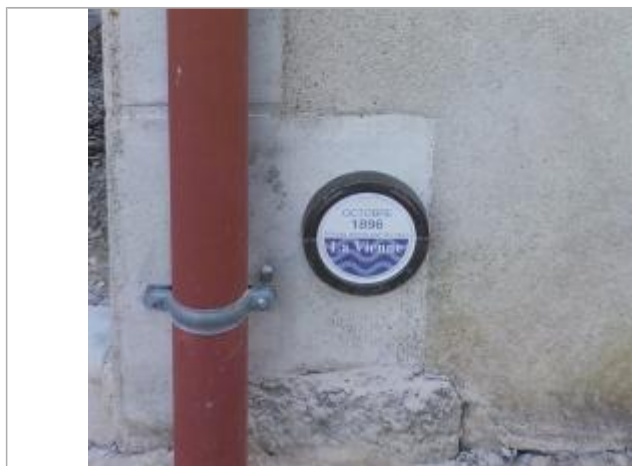
Photos du repère MATO27-R. Source : 3DI

**30 Octobre 1896**Nature de l'inondation : **Débordement de cours d'eau**Altitude calculée de l'eau : **57.6 m**Nature du repère : **Repère normalisé (décret n°2005-233)****Commentaires** : Nouveau repère installé, sur la base du repère MATO07 (déplacement). Façade du n°7, près de la boîte aux lettres.**GÉNÉRAL****Code** : MATO26-R**Date de mise à jour** :**Auteur** : EPTB_Vienne

MARQUE**Texte** : EPTB Vienne - Octobre 1896 - Niveau atteint par les eaux de la Vienne**Maximum de l'inondation** : Oui**Visibilité** : Oui**État du repère** : Bon**Pérennité** : Longue**Repère calculé** : Non**PHEC** : Non

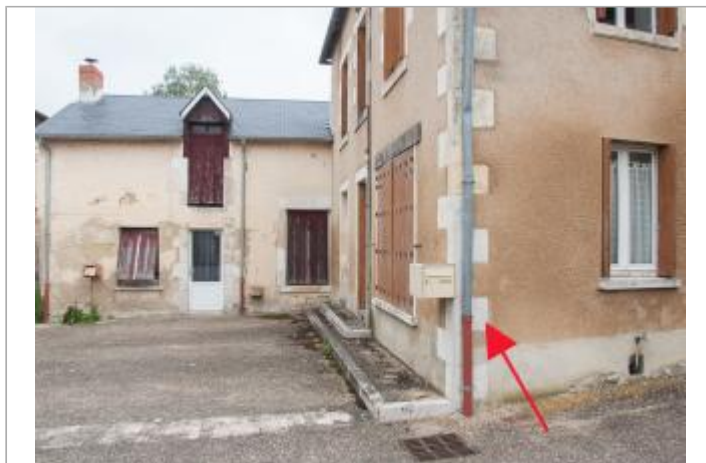
Photos du site MATO27-R. Source : EPTB Vienne

Commune : **BONNEUIL-MATOURS**Rivière : **La Vienne****7 place de l'église****Commentaires** : Nouveau repère installé, sur la base du repère MATO07 (déplacement).**2**

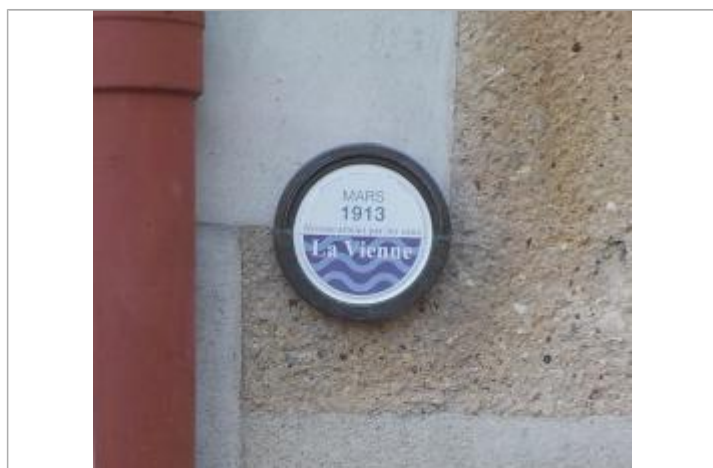
Photos du repère MATO28-R. Source : 3DI

**Mars 1913**Nature de l'inondation : **Débordement de cours d'eau**Altitude calculée de l'eau : **58.04 m**Nature du repère : **Repère normalisé (décret n°2005-233)****Commentaires** : Nouveau repère installé, sur la base du repère MATO07 (déplacement). Façade du n°7, près de la boîte aux lettres.**GÉNÉRAL****Code** : MATO28-R**Date de mise à jour** :**Auteur** : EPTB_Vienne

MARQUE**Texte** : EPTB Vienne - Mars 1913 - Niveau atteint par les eaux de la Vienne**Maximum de l'inondation** : Oui**Visibilité** : Oui**État du repère** : Bon**Pérennité** : Longue**Repère calculé** : Non**PHEC** : Oui
