Commune : **BONNEUIL-MATOURS****7 place de l'église**Rivière : **La Vienne****Commentaires :** Nouveau repère installé, sur la base du repère MAT007 (déplacement).**2**

**GÉNÉRAL****Unité de gestion :** Vienne-Charente-Atlantique**Code :** MAT027-R**Date de mise à jour :** 31/07/2019**Auteur :** EPTB\_Vienne

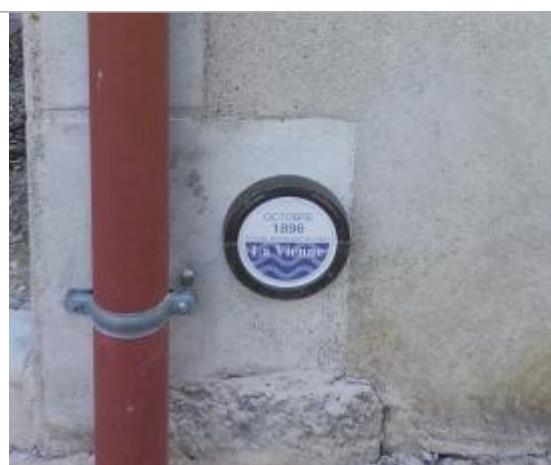
Photos du repère MAT027-R. Source : 3DI

**30 Octobre 1896**Nature de l'inondation : **Débordement de cours d'eau**Altitude calculée de l'eau : **57.6 m**Nature du repère : **Repère normalisé (décret n°2005-233)****Commentaires :** Nouveau repère installé, sur la base du repère MAT007 (déplacement). Façade du n°7, près de la boite aux lettres.**GÉNÉRAL****Code :** MAT026-R**Date de mise à jour :****Auteur :** EPTB\_Vienne

**MARQUE****Texte :** EPTB Vienne - Octobre 1896 - Niveau atteint par les eaux de la Vienne**Maximum de l'inondation :** Oui**Visibilité :** Oui**État du repère :** Bon**Pérennité :** Longue**Repère calculé :** Non**PHEC :** Non

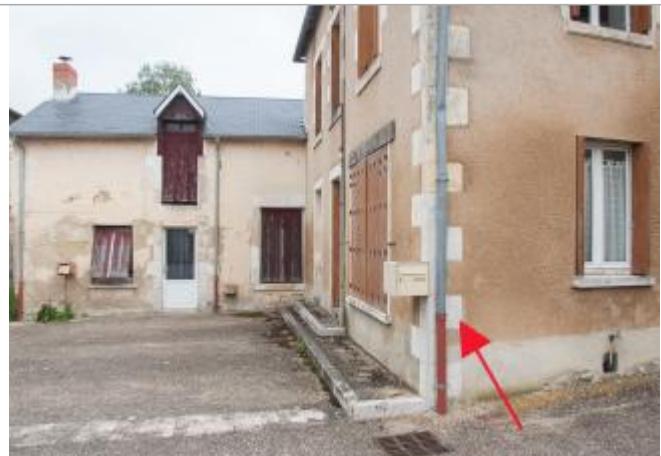
Photos du site MAT027-R. Source : EPTB Vienne

Commune : **BONNEUIL-MATOURS****7 place de l'église**Rivière : **La Vienne****Commentaires :** Nouveau repère installé, sur la base du repère MAT007 (déplacement).**2**

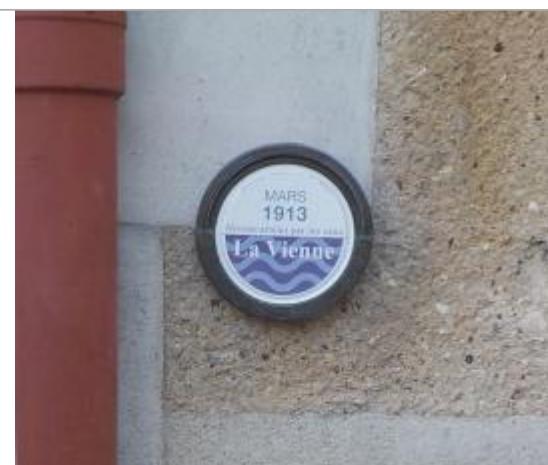
Photos du repère MAT028-R. Source : 3DI

**Mars 1913**Nature de l'inondation : **Débordement de cours d'eau****Altitude calculée de l'eau : 58.04 m**Nature du repère : **Repère normalisé (décret n°2005-233)****Commentaires :** Nouveau repère installé, sur la base du repère MAT007 (déplacement). Façade du n°7, près de la boite aux lettres.**GÉNÉRAL****Code :** MAT028-R**Date de mise à jour :****Auteur :** EPTB\_Vienne

**MARQUE****Texte :** EPTB Vienne - Mars 1913 - Niveau atteint par les eaux de la Vienne**Maximum de l'inondation :** Oui**Visibilité :** Oui**État du repère :** Bon**Pérennité :** Longue**Repère calculé :** Non**PHEC :** Oui
