Commune : CENON-SUR-VIENNE

N°2 rue d'Artois

Rivière : La Vienne

Site 2 rue d'Artois

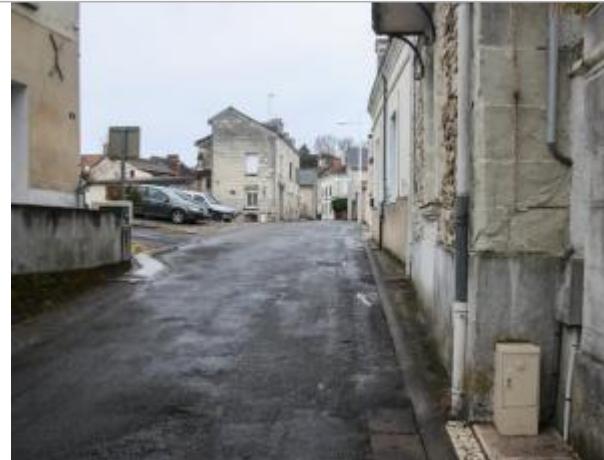
Commentaires : Marque sur la façade du mur au niveau du portail au n°2 rue d'Artois.**3**

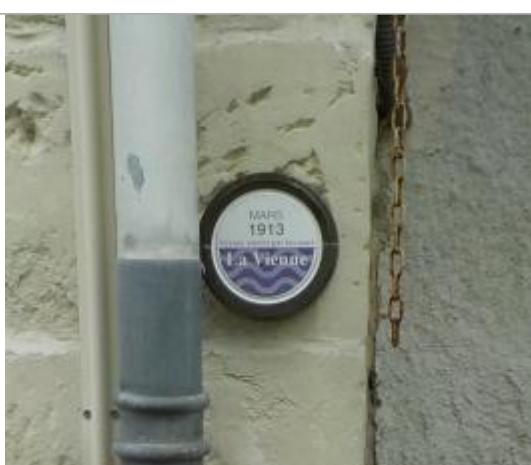
Photos du repère CENO07-R. Source : 3DI

**Mars 1913**Nature de l'inondation : **Débordement de cours d'eau**Altitude calculée de l'eau : **52.9 m**Nature du repère : **Repère normalisé (décret n°2005-233)****Commentaires :** Nouveau repère installé (calculé à partir de la modélisation du PPRI). A l'angle de l'habitation, à gauche du portail.**GÉNÉRAL****Code :** CENO07-R**Date de mise à jour :****Auteur :** EPTB_Vienne

MARQUE**Texte :** EPTB Vienne - Mars 1913 - Niveau atteint par les eaux de la Vienne**Maximum de l'inondation :** Oui**Visibilité :** Oui**État du repère :** Bon**Pérennité :** Longue**Repère calculé :** Oui**PHEC :** Oui
