Commune : **CENON-SUR-VIENNE**Rivière : **La Vienne****N°2 rue d'Artois****Commentaires** : Marque sur la façade du mur au niveau du portail au n°2 rue d'Artois.**3**

GÉNÉRAL**Unité de gestion** : Vienne-Charente-Atlantique**Code** : WEB_S_201806130116**Date de mise à jour** : 22/10/2018**Auteur** : EPTB_Vienne

Site 2 rue d'Artois

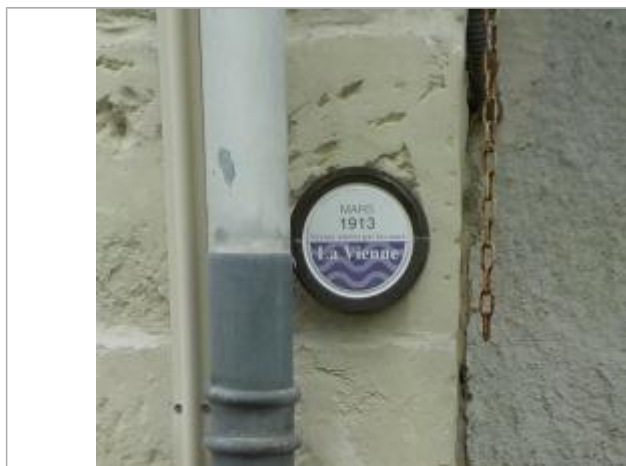
Photos du repère CENO07-R. Source : 3DI

Nature de l'inondation : **Débordement de cours d'eau**Altitude calculée de l'eau : **52.9 m**Nature du repère : **Repère normalisé (décret n°2005-233)****Commentaires** : Nouveau repère installé (calculé à partir de la modélisation du PPRI). A l'angle de l'habitation, à gauche du portail.**GÉNÉRAL****Code** : CENO07-R**Date de mise à jour** :**Auteur** : EPTB_Vienne

MARQUE**Texte** : EPTB Vienne - Mars 1913 - Niveau atteint par les eaux de la Vienne**Maximum de l'inondation** : Oui**Visibilité** : Oui**État du repère** : Bon**Pérennité** : Longue**Repère calculé** : Oui**PHEC** : Oui
