Commune : **CENON-SUR-VIENNE****N°2 rue d'Artois**Rivière : **La Vienne****Commentaires :** Marque sur la façade du mur au niveau du portail au n°2 rue d'Artois.**3**

GÉNÉRAL**Unité de gestion :** Vienne-Charente-Atlantique**Code :** WEB_S_201806130116 **Date de mise à jour :** 22/10/2018**Auteur :** EPTB_Vienne

**Janvier 1994**Nature de l'inondation : **Débordement de cours d'eau**Altitude calculée de l'eau : **52.18 m**Nature du repère : **Repère normalisé (décret n°2005-233)****Commentaires :** Nouveau repère installé, sur la base du repère CENO04 (déplacement). A l'angle de l'habitation, à gauche du portail.**GÉNÉRAL****Code :** CENO09-R**Date de mise à jour :****Auteur :** EPTB_Vienne

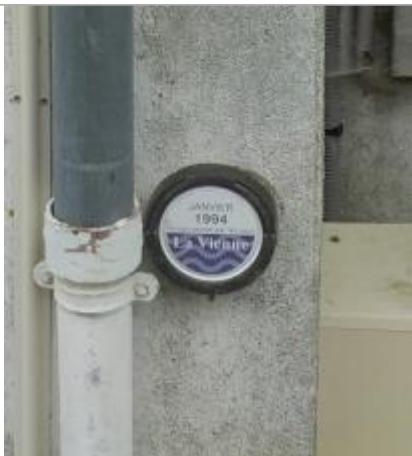
Photos du repère CENO09-R. Source : 3DI

MARQUE**Texte :** EPTB Vienne - Janvier 1994 - Niveau atteint par les eaux de la Vienne**Maximum de l'inondation :** Oui**Visibilité :** Oui**État du repère :** Bon**Pérennité :** Longue**Repère calculé :** Non**PHEC :** Non
