Commune : CHAUVIGNY

## Mairie de Chauvigny

Rivière : La Vienne

**1** Repère(s) sur le site**GÉNÉRAL****Unité de gestion :** Vienne-Charente-Atlantique**Code :** CHAU01-bis-R**Date de mise à jour :** 01/08/2019**Auteur :** EPTB\_Vienne

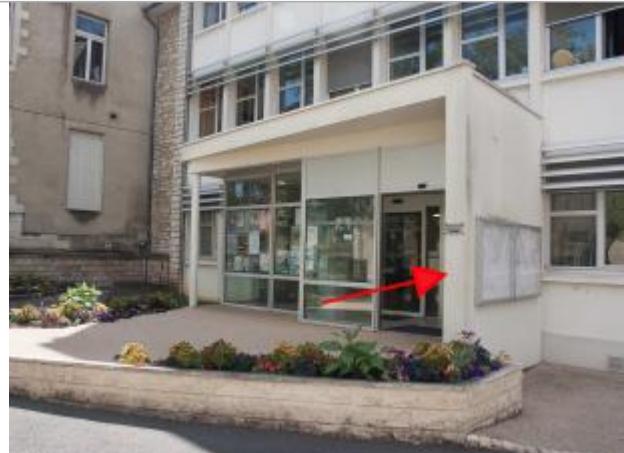
Photos du site CHAU01-bis-R. Source : EPTB Vienne

**Décembre 1982**Nature de l'inondation : **Débordement de cours d'eau**Altitude calculée de l'eau : **66.36 m**Nature du repère : **Repère normalisé (décret n°2005-233)****Commentaires :** Nouveau repère installé, sur la base du repère CHAU01 (déplacement). Angle sud-est du mur à droite de l'entrée de la mairie.**GÉNÉRAL****Code :** CHAU01-bis-R**Date de mise à jour :****Auteur :** EPTB\_Vienne

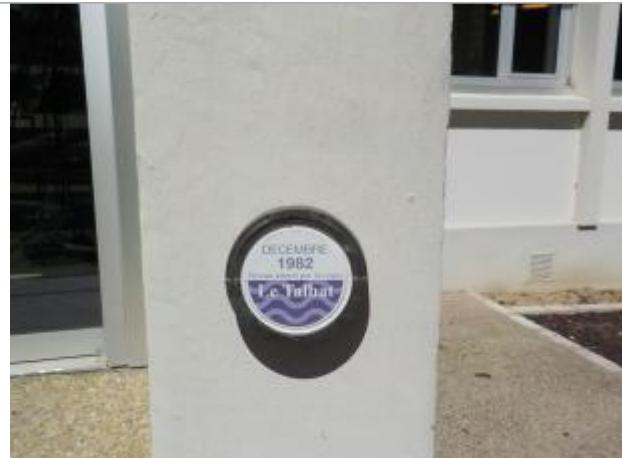
**MARQUE****Texte :** EPTB Vienne - Décembre 1982 - Niveau atteint par les eaux du Talbat**Maximum de l'inondation :** Oui**Visibilité :** Oui**État du repère :** Bon**Pérennité :** Longue**Repère calculé :** Non**PHEC :** Oui

Photos du repère CHAU01-bis-R. Source : 3DI
