Commune : **CHAUVIGNY**Rivière : **La Vienne****Mairie de Chauvigny****1** Repère(s) sur le site**GÉNÉRAL****Unité de gestion :** Vienne-Charente-Atlantique**Code :** CHAU01-bis-R**Date de mise à jour :** 01/08/2019**Auteur :** EPTB\_Vienne

**Décembre 1982**Nature de l'inondation : **Débordement de cours d'eau**Altitude calculée de l'eau : **66.36 m**Nature du repère : **Repère normalisé (décret n°2005-233)****Commentaires :** Nouveau repère installé, sur la base du repère CHAU01 (déplacement). Angle sud-est du mur à droite de l'entrée de la mairie.**GÉNÉRAL****Code :** CHAU01-bis-R**Date de mise à jour :****Auteur :** EPTB\_Vienne

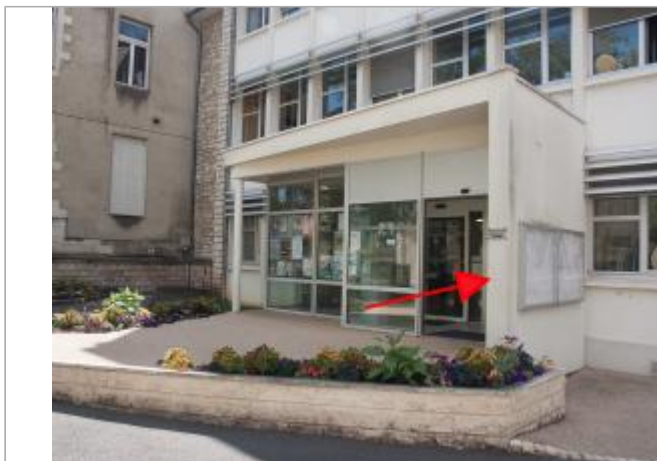
Photos du site CHAU01-bis-R. Source : EPTB Vienne

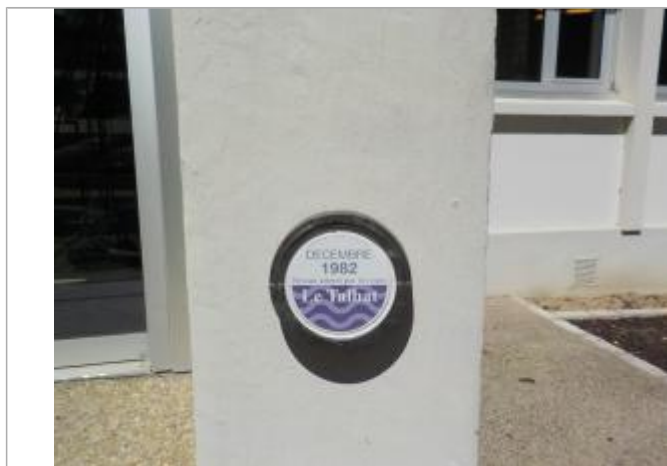
**MARQUE****Texte :** EPTB Vienne - Décembre 1982 - Niveau atteint par les eaux du Talbat**Maximum de l'inondation :** Oui**Visibilité :** Oui**État du repère :** Bon**Pérennité :** Longue**Repère calculé :** Non**PHEC :** Oui

Photos du repère CHAU01-bis-R. Source : 3DI
