Commune : **CHAUVIGNY**Rivière : **La Vienne****Pont du Talbat - moulin haut des Barrières****Commentaires** : Gravure de crue du Talbat de décembre 1982 sur le pont face aux pelles, à proximité du moulin haut des Barrières.**2**

**GÉNÉRAL****Unité de gestion** : Vienne-Charente-Atlantique**Code** : WEB\_S\_201810222615 **Date de mise à jour** : 22/10/2018**Auteur** : EPTB\_Vienne

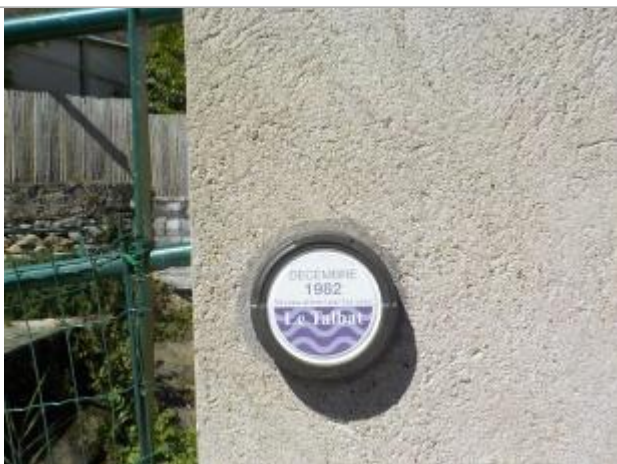
Nature de l'inondation : **Débordement de cours d'eau**Altitude calculée de l'eau : **non déterminé**Nature du repère : **Repère normalisé (décret n°2005-233)****Commentaires** : Nouveau repère installé sur la base du repère CHAU11. Gravure sur le pont face aux pelles, à proximité du moulin haut des Barrières - crue du Talbat (affluent en rive droite de la Vienne).**GÉNÉRAL****Code** : CHAU11-R**Date de mise à jour** :**Auteur** : EPTB\_Vienne

**MARQUE****Texte** : EPTB Vienne - Décembre 1982 - Niveau atteint par les eaux du Talbat**Maximum de l'inondation** : Oui**Visibilité** : Oui**État du repère** : Bon**Pérennité** : Longue**Repère calculé** : Non**PHEC** : Oui**SOURCE DE REPÉRAGE** : RECENSEMENT DES REPÈRES DE CRUES PAR L'EPTB VIENNE - PHASE OPÉRATIONNELLE DU PAPI VIENNE AVAL - 09/04/2018**Type de repérage** : Campagne de terrain post-inondation**Organisme(s)** : Etablissement public du bassin de la Vienne**NIVELLEMENT DU REPÈRE CHAU11-R****Commentaires sur le nivellement** : Repère de crue normalisé apposé directement sur la marque de crue donc pas de nivellement nécessaire.

Photos du repère CHAU11-R. Source : 3DI
