Pont du Talbat - moulin haut des Barrières

Repère(s) sur le site

Pont du Talbat - moulin haut des Barrières (1)

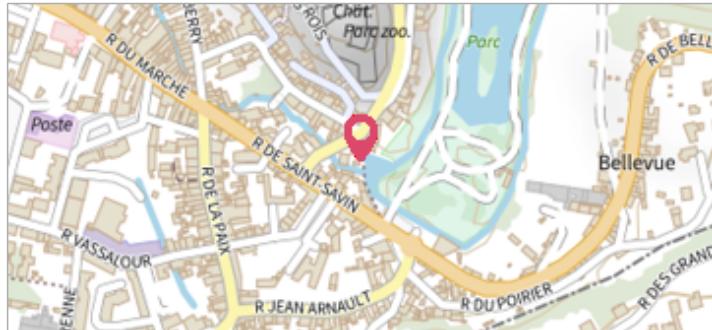
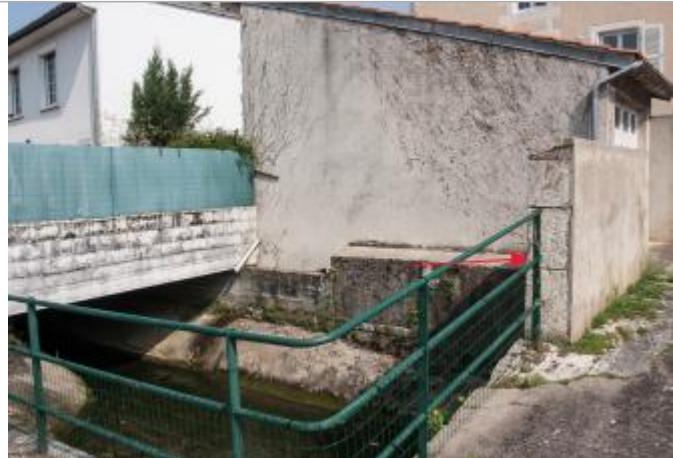
Commentaires : Gravure de crue du Talbat de décembre 1982 sur le pont face aux pelles, à proximité du moulin haut des Barrières.

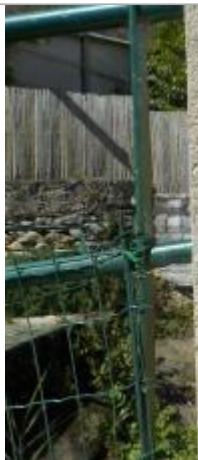
Commentaires : Nouveau repère installé sur la base du repère CHAU11. Gravure sur le pont face aux pelles, à proximité du moulin haut des Barrières - crue du Talbat (affluent en rive droite de la Vienne).

Photos du repère CHAU11-R. Source : 3DI

État du repère : Bon
