Commune : **CHAUIGNY**

Rivière : **La Vienne**

Ancienne graineterie - Conseil Général de la Vienne

Code : CHAU12-R

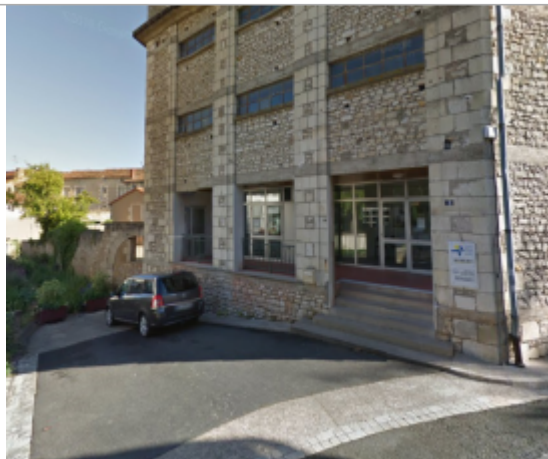
Ancienne graineterie de Chauigny - bâtiment du Conseil Général de la Vienne

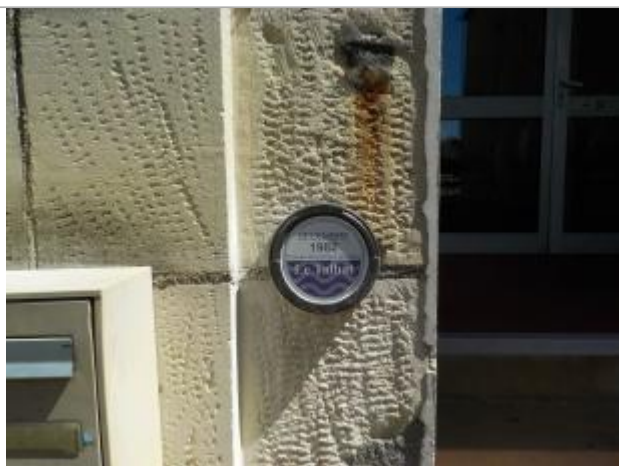
Commentaires : Nouveau repère installé sur la base du repère CHAU12. Gravure sur la façade de l'ancienne graineterie (bâtiment du Conseil Général de la Vienne) au dessus de la boîte aux lettres - crue du Talbat (affluent en rive droite de la Vienne).

Texte : EPTB Vienne - Décembre 1982 - Niveau atteint par les eaux du Talbat

État du repère : Bon

Photos du repère CHAU12-R. Source : 3DI
