Commune : **CHAUIGNY**

Rivière : **La Vienne**

## Ancienne graineterie - Conseil Général de la Vienne

**Code :** CHAU12-R

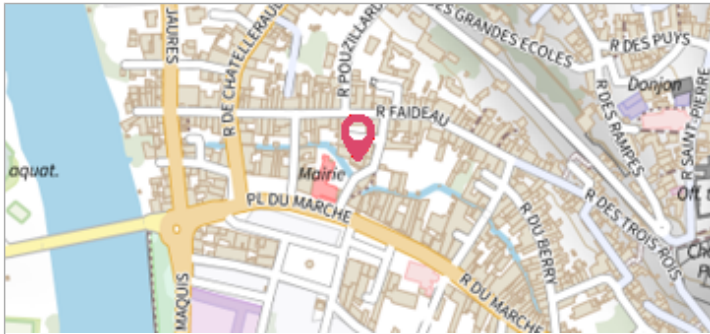
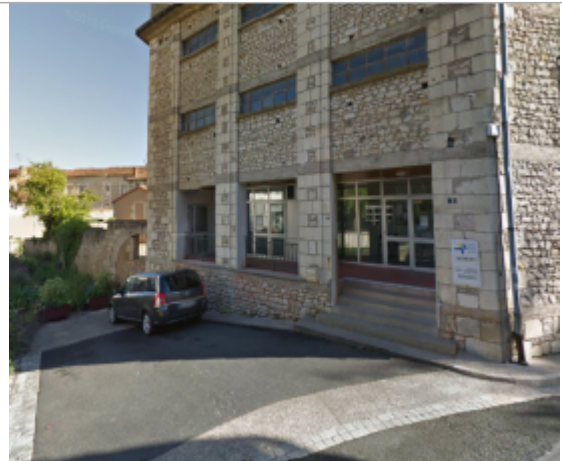
Ancienne graineterie de Chauigny - bâtiment du Conseil Général de la Vienne

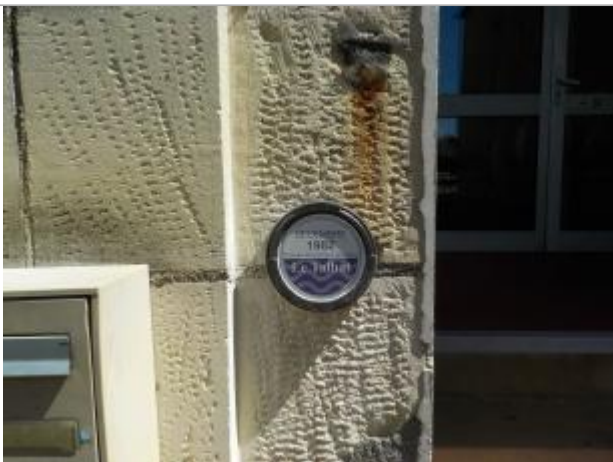
Photos du repère CHAU12-R. Source : 3DI

**Commentaires :** Nouveau repère installé sur la base du repère CHAU12. Gravure sur la façade de l'ancienne graineterie (bâtiment du Conseil Général de la Vienne ) au dessus de la boîte aux lettres - crue du Talbat (affluent en rive droite de la Vienne).

**Texte :** EPTB Vienne - Décembre 1982 - Niveau atteint par les eaux du Talbat

**État du repère :** Bon
