Commune : **CHAUIGNY**Rivière : **La Vienne****13 rue de Châtelleraut****1** Repère(s) sur le site**GÉNÉRAL****Unité de gestion :** Vienne-Charente-Atlantique**Code :** CHAU14-bis-R**Date de mise à jour :** 01/08/2019**Auteur :** EPTB_Vienne

GÉOLOCALISATION**Coordonnées WGS84 :** X: 0.64301337 / Y: 46.57086460**Coordonnées RGF93 (Lambert 93) :** X: 519505 / Y: 6610564**Coordonnées RGF93 (ETRS89) :** X: 0.6430134 / Y: 46.5708646**Code Hydro:** L---0060**Rive de référence:** Droite**Décembre 1913**

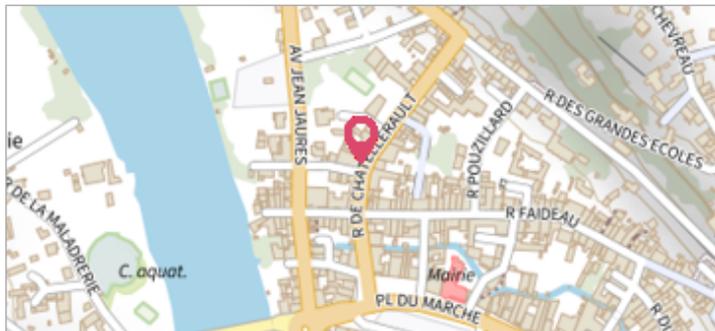
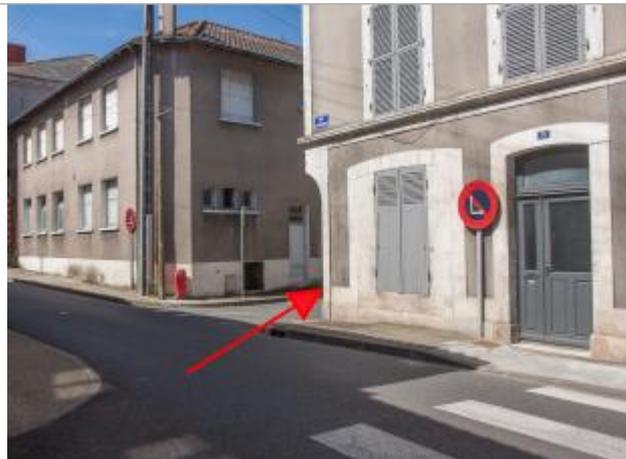
Photos du site CHAU14-bis-R. Source : EPTB Vienne

Nature de l'inondation : **Débordement de cours d'eau**Altitude calculée de l'eau : **65.86 m**Nature du repère : **Repère normalisé (décret n°2005-233)****Commentaires :** Nouveau repère installé, matérialisation du repère CHAU14. Façade à l'angle de la rue de la Châtelleraut et de la rue du Port, au n°13.**GÉNÉRAL****Code :** CHAU14-bis-R**Date de mise à jour :****Auteur :** EPTB_Vienne

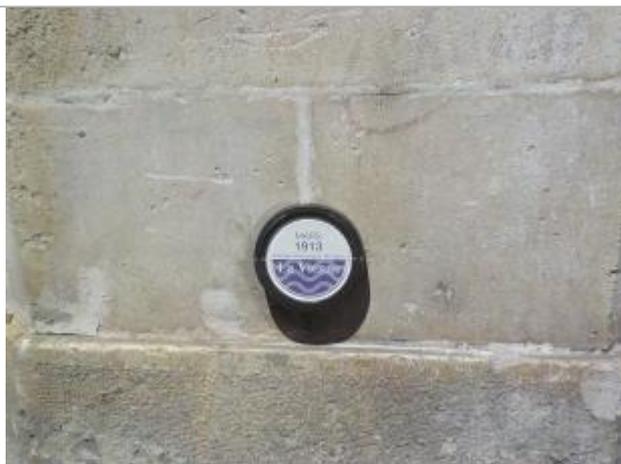
MARQUE**Texte :** EPTB Vienne - Mars 1913 - Niveau atteint par les eaux de la Vienne**Maximum de l'inondation :** Oui**Visibilité :** Oui**État du repère :** Bon**Pérennité :** Longue**Repère calculé :** Non**PHEC :** Oui**SOURCE DE REPÉRAGE : RECENSEMENT DES REPÈRES DE CRUES PAR L'EPTB VIENNE - PHASE OPÉRATIONNELLE DU PAPI VIENNE AVAL - 09/04/2018****Type de repérage :** Campagne de terrain post-inondation**Organisme :** Etablissement public du bassin de la Vienne**NIVELLEMENT DU REPÈRE CHAU14-BIS-R - 18/09/2018****Méthode :** Cheminement topographique**Commentaires sur le nivellement :** Nivellement rattaché au NGF par nivellement indirect à partir du repère D'.A.S3T3-40 (classe de précision relative ± 2 cm).**Référence nivelée :** Marque d'inondation**Système altimétrique :** NGF IGN 1969 (système normal)**Altitude de la référence (en m) :** 65.860 m**Différence entre le niveau d'eau et la référence (en m) :** 0.000 m**Altitude calculée de l'eau (en m) :** 65.86

Photos du repère CHAU14-bis-R. Source : 3DI
