Commune : **CHAUIGNY**Rivière : **La Vienne****13 rue de Châtellerault****1** Repère(s) sur le site**GÉNÉRAL****Unité de gestion :** Vienne-Charente-Atlantique**Code :** CHAU14-bis-R**Date de mise à jour :** 01/08/2019**Auteur :** EPTB_Vienne

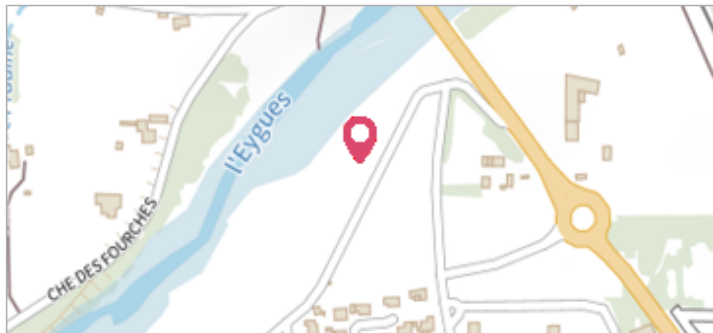
Photos du site CHAU14-bis-R. Source : EPTB Vienne

Nature de l'inondation : **Débordement de cours d'eau**Altitude calculée de l'eau : **65.86 m**Nature du repère : **Repère normalisé (décret n°2005-233)****Commentaires :** Nouveau repère installé, matérialisation du repère CHAU14. Façade à l'angle de la rue de la Châtellerault et de la rue du Port, au n°13.**GÉNÉRAL****Code :** CHAU14-bis-R**Date de mise à jour :****Auteur :** EPTB_Vienne
