Commune : **CHAUVIGNY**Rivière : **La Vienne****13 rue de Châtelleraut****1** Repère(s) sur le site**GÉNÉRAL****Unité de gestion :** Vienne-Charente-Atlantique**Code :** CHAU14-bis-R**Date de mise à jour :** 01/08/2019**Auteur :** EPTB_Vienne

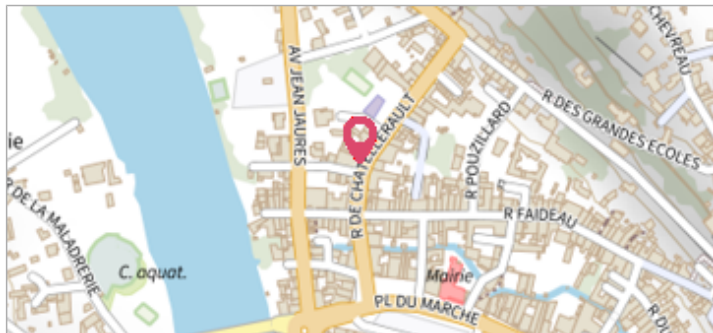
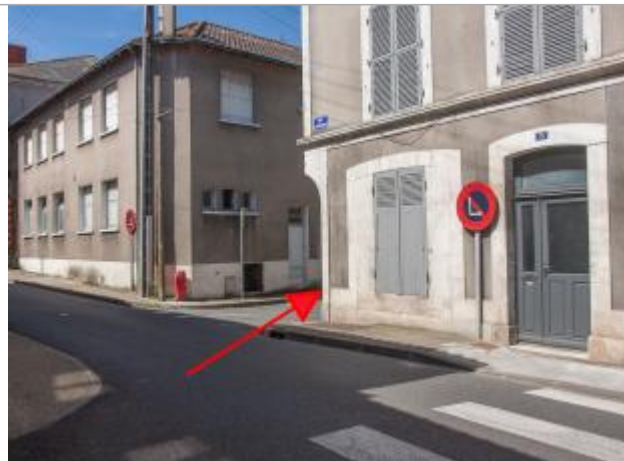
Photos du site CHAU14-bis-R. Source : EPTB Vienne

Nature de l'inondation : **Débordement de cours d'eau**Altitude calculée de l'eau : **65.86 m**Nature du repère : **Repère normalisé (décret n°2005-233)****Commentaires :** Nouveau repère installé, matérialisation du repère CHAU14. Façade à l'angle de la rue de la Châtelleraut et de la rue du Port, au n°13.**GÉNÉRAL****Code :** CHAU14-bis-R**Date de mise à jour :****Auteur :** EPTB_Vienne

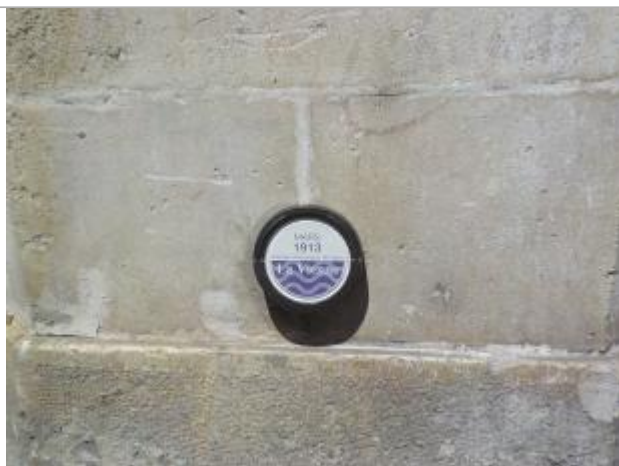
MARQUE**Texte :** EPTB Vienne - Mars 1913 - Niveau atteint par les eaux de la Vienne**Maximum de l'inondation :** Oui**Visibilité :** Oui**État du repère :** Bon**Pérennité :** Longue**Repère calculé :** Non**PHEC :** Oui**SOURCE DE REPÉRAGE : RECENSEMENT DES REPÈRES DE CRUES PAR L'EPTB VIENNE - PHASE OPÉRATIONNELLE DU PAPI VIENNE AVAL - 09/04/2018****Type de repérage :** Campagne de terrain post-inondation**Organisme(s) :** Etablissement public du bassin de la Vienne**NIVELLEMENT DU REPÈRE CHAU14-BIS-R - 18/09/2018****Méthode :** Cheminement topographique**Commentaires sur le nivellement :** Nivellement rattaché au NGF par nivellement indirect à partir du repère D'.A.S3T3-40 (classe de précision relative ± 2 cm).**Référence nivelée :** Marque d'inondation**Système altimétrique :** NGF IGN 1969 (système normal)**Altitude de la référence (en m) :** 65.860 m**Différence entre le niveau d'eau et la référence (en m) :** 0.000 m**Altitude calculée de l'eau (en m) :** 65.86 m

Photos du repère CHAU14-bis-R. Source : 3DI
