Rivière : La Vienne

1 Repère(s) sur le site**GÉNÉRAL****Unité de gestion :** Vienne-Charente-Atlantique**Code :** CHAU14-bis-R**Date de mise à jour :** 01/08/2019**Auteur :** EPTB_Vienne

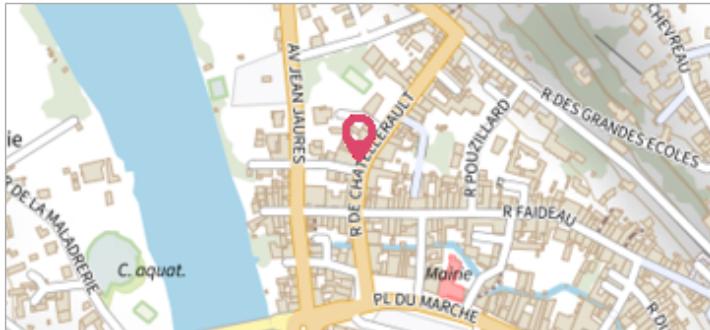
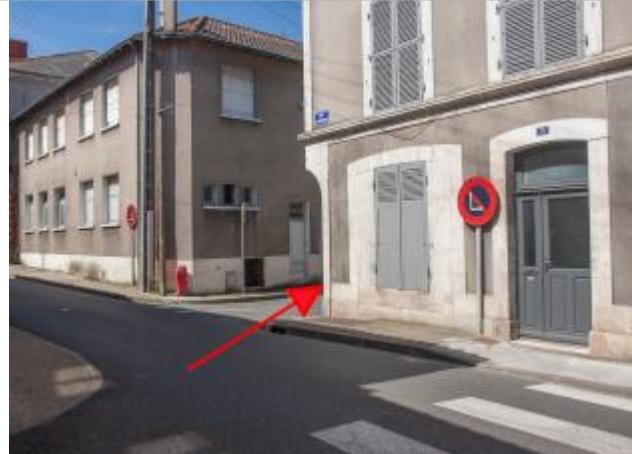
Photos du site CHAU14-bis-R. Source : EPTB Vienne

**Décembre 1913**Nature de l'inondation : **Débordement de cours d'eau**Altitude calculée de l'eau : **65.86 m**Nature du repère : **Repère normalisé (décret n°2005-233)****Commentaires :** Nouveau repère installé, matérialisation du repère CHAU14. Façade à l'angle de la rue de la Châtellerault et de la rue du Port, au n°13.**GÉNÉRAL****Code :** CHAU14-bis-R**Date de mise à jour :****Auteur :** EPTB_Vienne

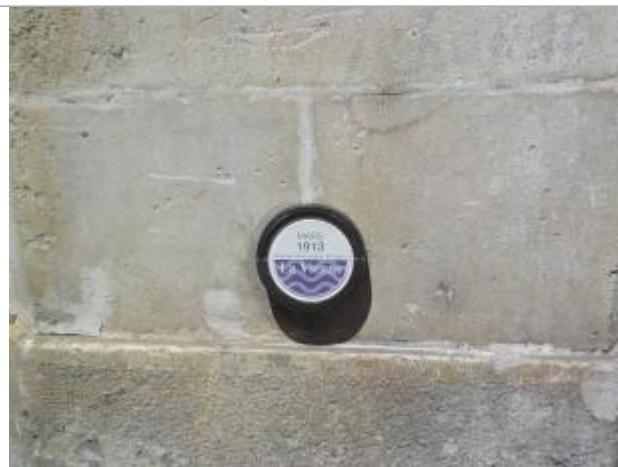
MARQUE**Texte :** EPTB Vienne - Mars 1913 - Niveau atteint par les eaux de la Vienne**Maximum de l'inondation :** Oui**Visibilité :** Oui**État du repère :** Bon**Pérennité :** Longue**Repère calculé :** Non**PHEC :** Oui

Photos du repère CHAU14-bis-R. Source : 3DI
