Commune : **CHAUVIGNY**Rivière : **La Vienne****13 rue de Châtellerault****1** Repère(s) sur le site**GÉNÉRAL****Unité de gestion :** Vienne-Charente-Atlantique**Code :** CHAU14-bis-R**Date de mise à jour :** 01/08/2019**Auteur :** EPTB\_Vienne

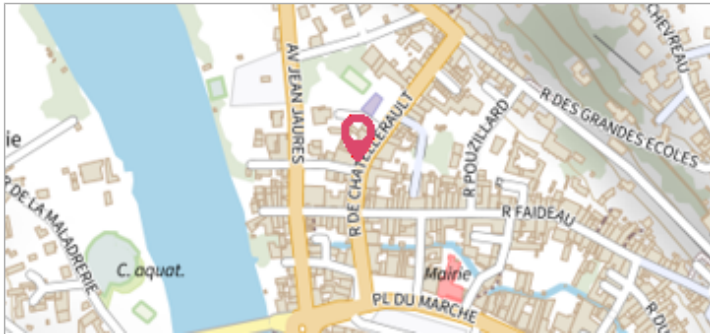
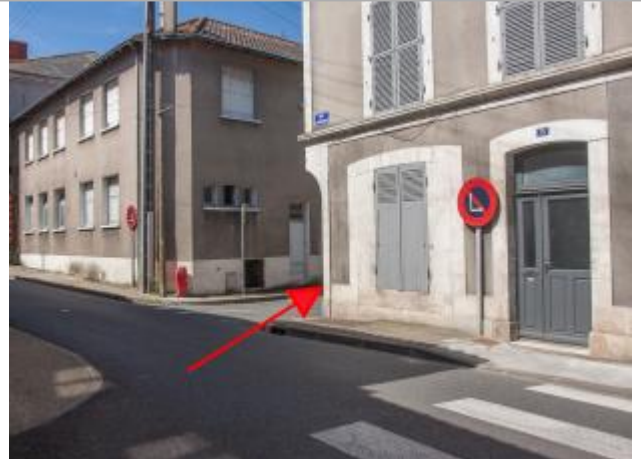
Photos du site CHAU14-bis-R. Source : EPTB Vienne

Nature de l'inondation : **Débordement de cours d'eau**Altitude calculée de l'eau : **65.86 m**Nature du repère : **Repère normalisé (décret n°2005-233)****Commentaires :** Nouveau repère installé, matérialisation du repère CHAU14. Façade à l'angle de la rue de la Châtellerault et de la rue du Port, au n°13.**GÉNÉRAL****Code :** CHAU14-bis-R**Date de mise à jour :****Auteur :** EPTB\_Vienne

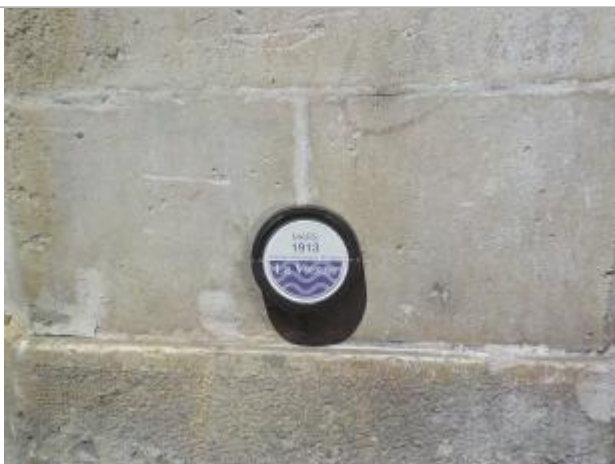
**MARQUE****Texte :** EPTB Vienne - Mars 1913 - Niveau atteint par les eaux de la Vienne**Maximum de l'inondation :** Oui**Visibilité :** Oui**État du repère :** Bon**Pérennité :** Longue**Repère calculé :** Non**PHEC :** Oui**SOURCE DE REPÉRAGE : RECENSEMENT DES REPÈRES DE CRUES PAR L'EPTB VIENNE - PHASE OPÉRATIONNELLE DU PAPI VIENNE AVAL - 09/04/2018****Type de repérage :** Campagne de terrain post-inondation**Organisme(s) :** Etablissement public du bassin de la Vienne**NIVELLEMENT DU REPÈRE CHAU14-BIS-R - 18/09/2018****Méthode :** Cheminement topographique**Commentaires sur le nivellement :** Nivellement rattaché au NGF par nivellement indirect à partir du repère D'.A.S3T3-40 (classe de précision relative  $\pm 2$ cm).**Référence nivelée :** Marque d'inondation**Système altimétrique :** NGF IGN 1969 (système normal)**Altitude de la référence (en m) :** 65.860 m**Différence entre le niveau d'eau et la référence (en m) :** 0.000 m**Altitude calculée de l'eau (en m) :** 65.86 m

Photos du repère CHAU14-bis-R. Source : 3DI
