Commune : **CHAUVIGNY**Rivière : **La Vienne****Rue de la Maladrerie****1** Repère(s) sur le site**GÉNÉRAL****Unité de gestion :** Vienne-Charente-Atlantique**Code :** CHAU23-R**Date de mise à jour :** 02/08/2019**Auteur :** EPTB_Vienne

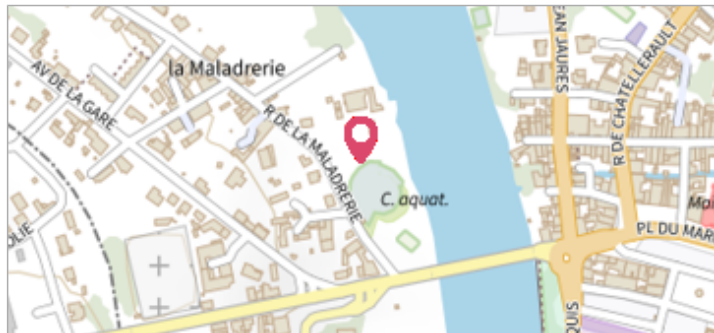
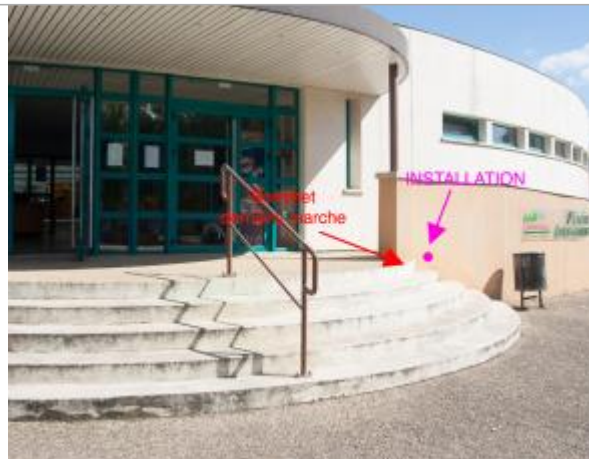
Photos du site CHAU23-R. Source : EPTB Vienne

**Mars 1913**Nature de l'inondation : **Débordement de cours d'eau**Altitude calculée de l'eau : **65.85 m**Nature du repère : **Repère normalisé (décret n°2005-233)****Commentaires :** Nouveau repère installé (calculé à partir de la modélisation du PPRI). Muret gauche à l'entrée de la piscine intercommunale.**GÉNÉRAL****Code :** CHAU23-R**Date de mise à jour :****Auteur :** EPTB_Vienne

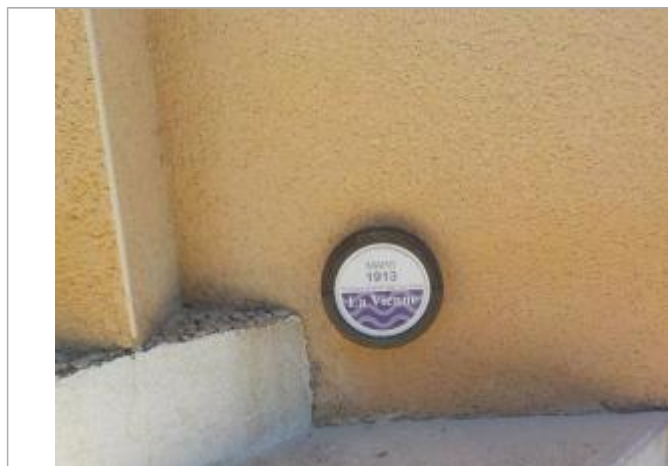
Photos du repère CHAU23-R. Source : 3DI

MARQUE**Texte :** EPTB Vienne - Mars 1913 - Niveau atteint par les eaux de la Vienne**Maximum de l'inondation :** Oui**Visibilité :** Oui**État du repère :** Bon**Pérennité :** Longue**Repère calculé :** Oui**PHEC :** Oui**SOURCE DE REPÉRAGE : RECENSEMENT DES REPÈRES DE CRUES PAR L'EPTB VIENNE - PHASE OPÉRATIONNELLE DU PAPI VIENNE AVAL - 09/04/2018****Type de repérage :** Campagne de terrain post-inondation**Organisme(s) :** Etablissement public du bassin de la Vienne**NIVELLEMENT DU REPÈRE CHAU23-R - 27/09/2018****Méthode :** Cheminement topographique**Commentaires sur le nivellement :** Nivellement rattaché au NGF par nivellement indirect à partir du repère D'.A.T3-33 (classe de précision relative ± 2 cm).**Référence nivelée :** Marque d'inondation**Système altimétrique :** NGF IGN 1969 (système normal)**Altitude de la référence (en m) :** 65.850 m**Différence entre le niveau d'eau et la référence (en m) :** 0.000 m**Altitude calculée de l'eau (en m) :** 65.85
