Commune : CHAUVIGNY

## Rue de la Maladrerie

Rivière : La Vienne

**1** Repère(s) sur le site**GÉNÉRAL****Unité de gestion :** Vienne-Charente-Atlantique**Code :** CHAU23-R**Date de mise à jour :** 02/08/2019**Auteur :** EPTB\_Vienne

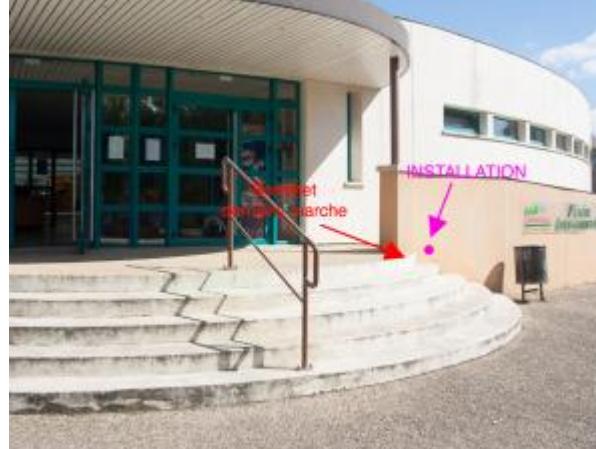
Photos du site CHAU23-R. Source : EPTB Vienne

**Commentaires :** Nouveau repère installé (calculé à partir de la modélisation du PPRI). Muret gauche à l'entrée de la piscine intercommunale.**GÉNÉRAL****Code :** CHAU23-R**Date de mise à jour :****Auteur :** EPTB\_Vienne

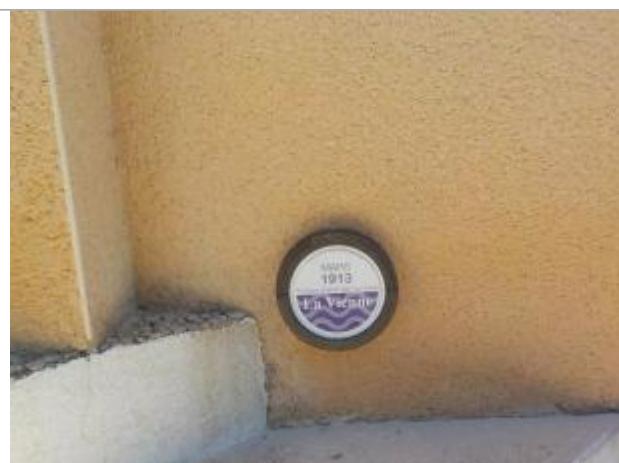
Photos du repère CHAU23-R. Source : 3DI

**MARQUE****Texte :** EPTB Vienne - Mars 1913 - Niveau atteint par les eaux de la Vienne**Maximum de l'inondation :** Oui**Visibilité :** Oui**État du repère :** Bon**Pérennité :** Longue**Repère calculé :** Oui**PHEC :** Oui
