Commune : CHAUVIGNY

Rue de la Maladrerie

Rivière : La Vienne

1 Repère(s) sur le site**GÉNÉRAL****Unité de gestion :** Vienne-Charente-Atlantique**Code :** CHAU23-R**Date de mise à jour :** 02/08/2019**Auteur :** EPTB_Vienne

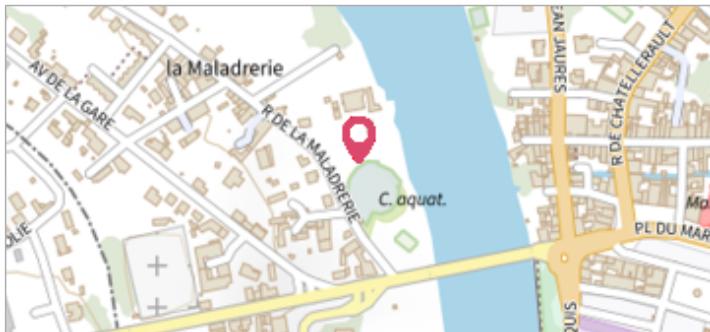
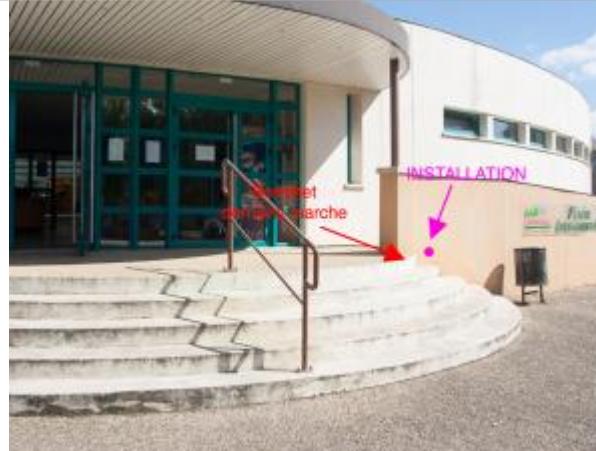
Photos du site CHAU23-R. Source : EPTB Vienne

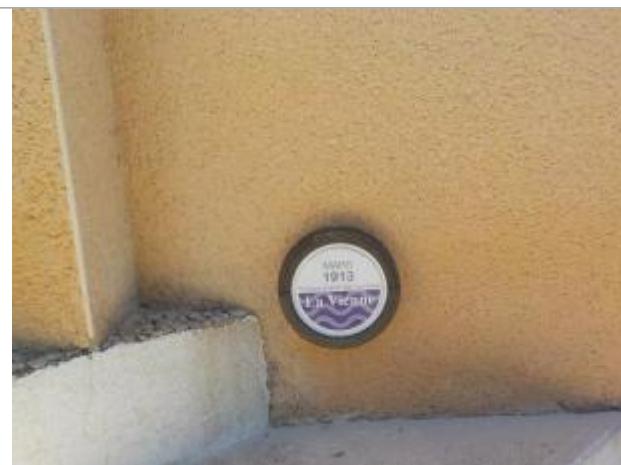
**Mars 1913**Nature de l'inondation : **Débordement de cours d'eau****Commentaires :** Nouveau repère installé (calculé à partir de la modélisation du PPRI). Muret gauche à l'entrée de la piscine intercommunale.**GÉNÉRAL****Code :** CHAU23-R**Date de mise à jour :****Auteur :** EPTB_Vienne

Photos du repère CHAU23-R. Source : 3DI

Altitude calculée de l'eau : 65.85 m**Nature du repère : Repère normalisé (décret n°2005-233)****MARQUE****Texte :** EPTB Vienne - Mars 1913 - Niveau atteint par les eaux de la Vienne**Maximum de l'inondation :** Oui**Visibilité :** Oui**État du repère :** Bon**Pérennité :** Longue**Repère calculé :** Oui**PHEC :** Oui**SOURCE DE REPÉRAGE : RECENSEMENT DES REPÈRES DE CRUES PAR L'EPTB VIENNE - PHASE OPÉRATIONNELLE DU PAPI VIENNE AVAL - 09/04/2018****Type de repérage :** Campagne de terrain post-inondation**Organisme :** Etablissement public du bassin de la Vienne**NIVELLEMENT DU REPÈRE CHAU23-R - 27/09/2018****Méthode :** Cheminement topographique**Commentaires sur le niveling :** Nivellement rattaché au NGF par niveling indirect à partir du repère D.A.T3-33 (classe de précision relative $\pm 2\text{cm}$).**Référence nivélée :** Marque d'inondation**Système altimétrique :** NGF IGN 1969 (système normal)**Altitude de la référence (en m) :** 65.850 m**Différence entre le niveau d'eau et la référence (en m) :** 0.000 m**Altitude calculée de l'eau (en m) :** 65.85 m
