Commune : **CHAUVIGNY**Rivière : **La Vienne****Rue de la Maladrerie****1** Repère(s) sur le site**GÉNÉRAL****Unité de gestion :** Vienne-Charente-Atlantique**Code :** CHAU23-R**Date de mise à jour :** 02/08/2019**Auteur :** EPTB_Vienne

**Mars 1913**Nature de l'inondation : **Débordement de cours d'eau**Altitude calculée de l'eau : **65.85 m**Nature du repère : **Repère normalisé (décret n°2005-233)****Commentaires :** Nouveau repère installé (calculé à partir de la modélisation du PPRI). Muret gauche à l'entrée de la piscine intercommunale.**GÉNÉRAL****Code :** CHAU23-R**Date de mise à jour :****Auteur :** EPTB_Vienne

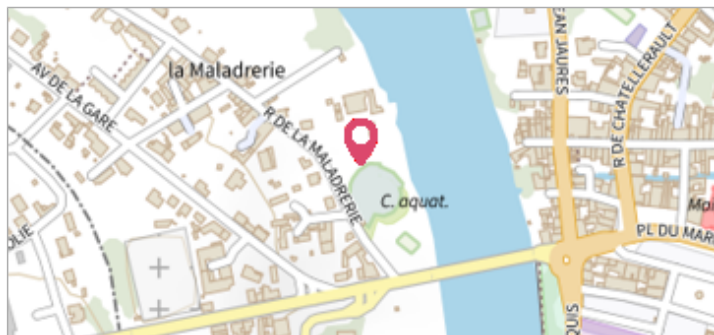
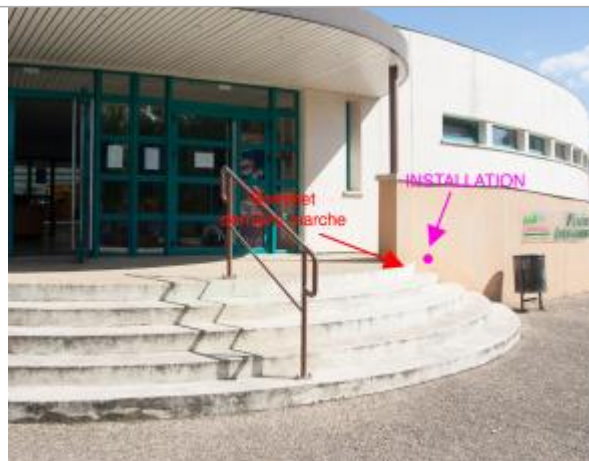
Photos du site CHAU23-R. Source : EPTB Vienne

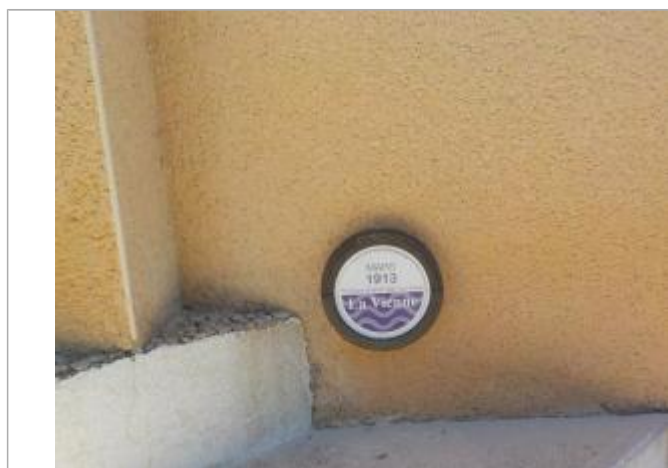
MARQUE**Texte :** EPTB Vienne - Mars 1913 - Niveau atteint par les eaux de la Vienne**Maximum de l'inondation :** Oui**Visibilité :** Oui**État du repère :** Bon**Pérennité :** Longue**Repère calculé :** Oui**PHEC :** Oui**SOURCE DE REPÉRAGE :** RECENSEMENT DES REPÈRES DE CRUES PAR L'EPTB VIENNE - PHASE OPÉRATIONNELLE DU PAPI VIENNE AVAL - 09/04/2018**Type de repérage :** Campagne de terrain post-inondation**Organisme(s) :** Etablissement public du bassin de la Vienne**NIVELLEMENT DU REPÈRE CHAU23-R - 27/09/2018****Méthode :** Cheminement topographique**Commentaires sur le nivellement :** Nivellement rattaché au NGF par nivellement indirect à partir du repère D'.A.T3-33 (classe de précision relative ± 2 cm).**Référence nivelée :** Marque d'inondation**Système altimétrique :** NGF IGN 1969 (système normal)**Altitude de la référence (en m) :** 65.850 m**Différence entre le niveau d'eau et la référence (en m) :** 0.000 m**Altitude calculée de l'eau (en m) :** 65.85 m

Photos du repère CHAU23-R. Source : 3DI
