Commune : **CHAUIGNY**Rivière : **La Vienne****Jardin public****1** Repère(s) sur le site**GÉNÉRAL****Unité de gestion :** Vienne-Charente-Atlantique**Code :** CHAU25-R**Date de mise à jour :** 02/08/2019**Auteur :** EPTB_Vienne

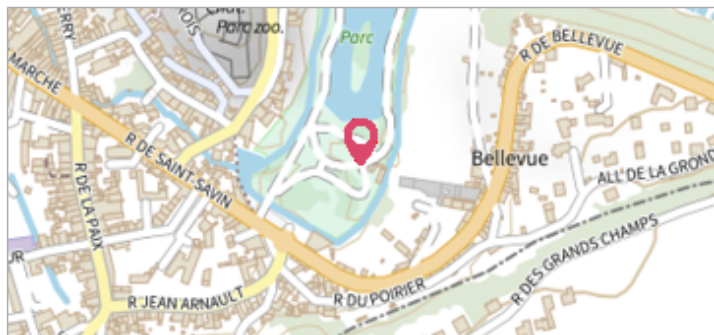
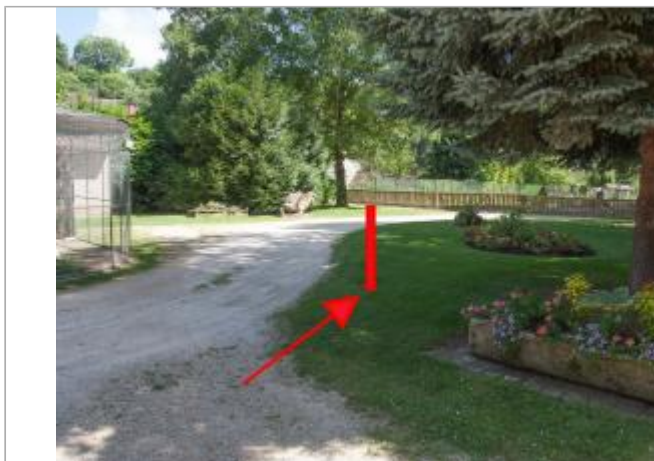
Photos du site CHAU25-R. Source : EPTB Vienne

Nature de l'inondation : **Débordement de cours d'eau**Altitude calculée de l'eau : **70.58 m**Nature du repère : **Repère normalisé (décret n°2005-233)****Commentaires :** Nouveau repère installé, sur la base du repère CHAU10 (déplacement). Dans l'herbe, en face de la volière et près du bac à fleur. Présence d'un totem et d'un panneau d'informations.**GÉNÉRAL****Code :** CHAU25-R**Date de mise à jour :****Auteur :** EPTB_Vienne

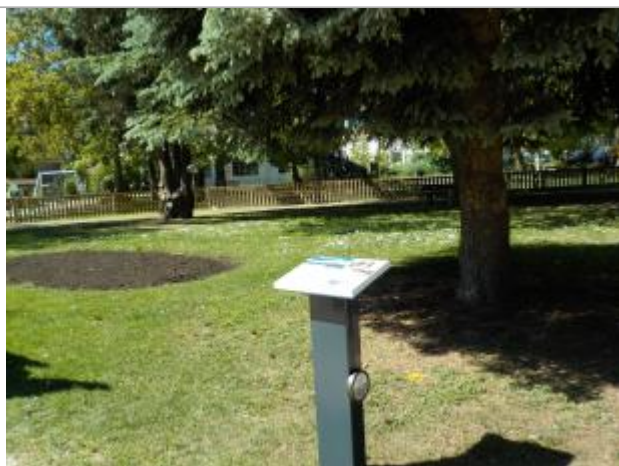
MARQUE**Texte :** EPTB Vienne - Décembre 1982 - Niveau atteint par les eaux du Talbat**Maximum de l'inondation :** Oui**Visibilité :** Oui**État du repère :** Bon**Pérennité :** Longue**Repère calculé :** Non**PHEC :** Oui**SOURCE DE REPÉRAGE : RECENSEMENT DES REPÈRES DE CRUES PAR L'EPTB VIENNE - PHASE OPÉRATIONNELLE DU PAPI VIENNE AVAL - 09/04/2018****Type de repérage :** Campagne de terrain post-inondation**Organisme(s) :** Etablissement public du bassin de la Vienne**NIVELLEMENT CHAU25-R - 27/09/2018****Méthode :** Cheminement topographique**Commentaires sur le nivellement :** Nivellement rattaché au NGF par nivellement indirect à partir du repère D'.A.S3U3V3b (classe de précision relative ± 2 cm).**Référence nivelée :** Marque d'inondation**Système altimétrique :** NGF IGN 1969 (système normal)**Altitude de la référence (en m) :** 70.580 m**Différence entre le niveau d'eau et la référence (en m) :** 0.000 m**Altitude calculée de l'eau (en m) :** 70.58

Photos du repère CHAU25-R. Source : 3DI
