Commune : CHAUVIGNY

Jardin public

Rivière : La Vienne

1 Repère(s) sur le site**GÉNÉRAL****Unité de gestion :** Vienne-Charente-Atlantique**Code :** CHAU25-R**Date de mise à jour :** 02/08/2019**Auteur :** EPTB_Vienne

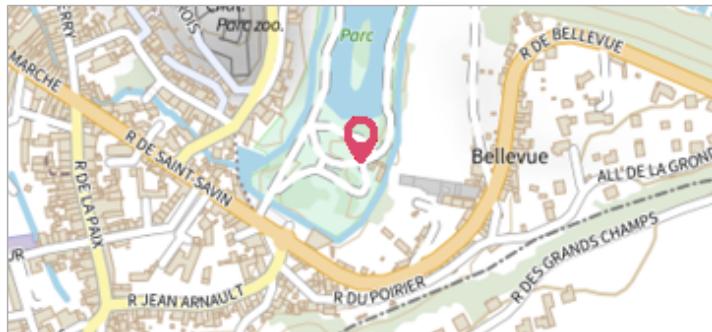
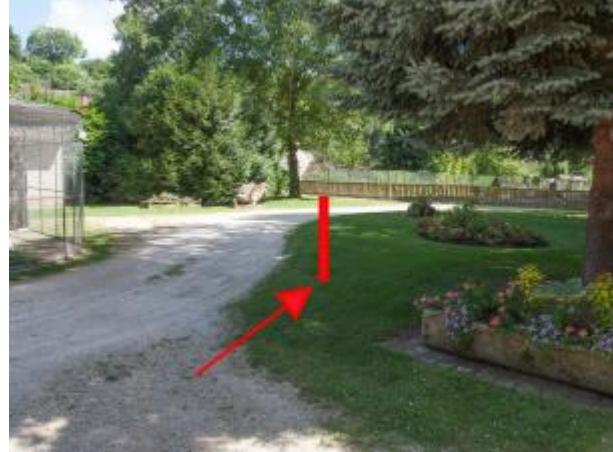
Photos du site CHAU25-R. Source : EPTB Vienne

**20 Décembre 1982**Nature de l'inondation : **Débordement de cours d'eau**Altitude calculée de l'eau : **70.58 m**Nature du repère : **Repère normalisé (décret n°2005-233)****Commentaires :** Nouveau repère installé, sur la base du repère CHAU10 (déplacement). Dans l'herbe, en face de la volière et près du bac à fleur. Présence d'un totem et d'un panneau d'informations.**GÉNÉRAL****Code :** CHAU25-R**Date de mise à jour :****Auteur :** EPTB_Vienne

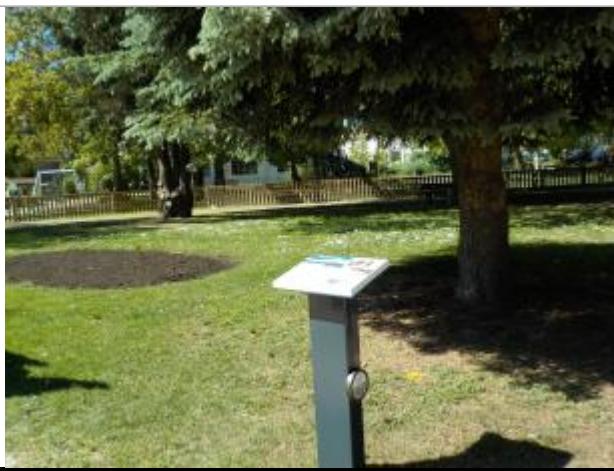
MARQUE**Texte :** EPTB Vienne - Décembre 1982 - Niveau atteint par les eaux du Talbat**Maximum de l'inondation :** Oui**Visibilité :** Oui**État du repère :** Bon**Pérennité :** Longue**Repère calculé :** Non**PHEC :** Oui

Photos du repère CHAU25-R. Source : 3DI
