Commune : **CHAUVIGNY**Rivière : **La Vienne****Jardin public****1** Repère(s) sur le site**GÉNÉRAL****Unité de gestion :** Vienne-Charente-Atlantique**Code :** CHAU25-R**Date de mise à jour :** 02/08/2019**Auteur :** EPTB_Vienne

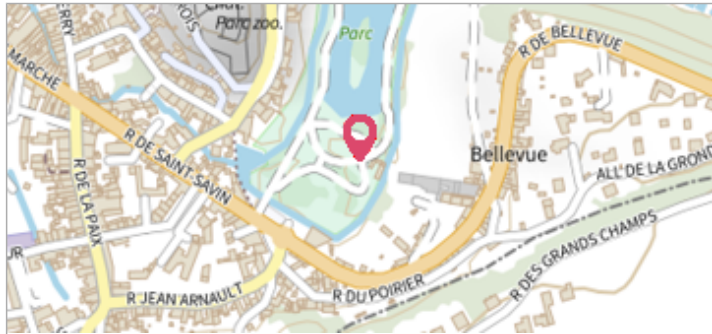
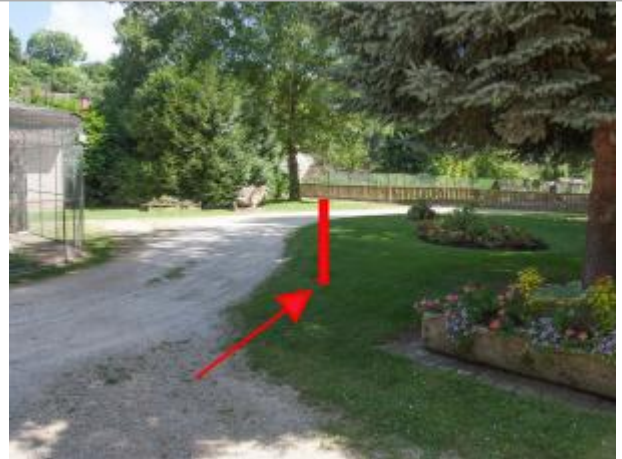
Photos du site CHAU25-R. Source : EPTB Vienne

**20 décembre 1982**Nature de l'inondation : **Débordement de cours d'eau**Altitude calculée de l'eau : **70.58 m**Nature du repère : **Repère normalisé (décret n°2005-233)****Commentaires :** Nouveau repère installé, sur la base du repère CHAU10 (déplacement). Dans l'herbe, en face de la volière et près du bac à fleur. Présence d'un totem et d'un panneau d'informations.**GÉNÉRAL****Code :** CHAU25-R**Date de mise à jour :****Auteur :** EPTB_Vienne

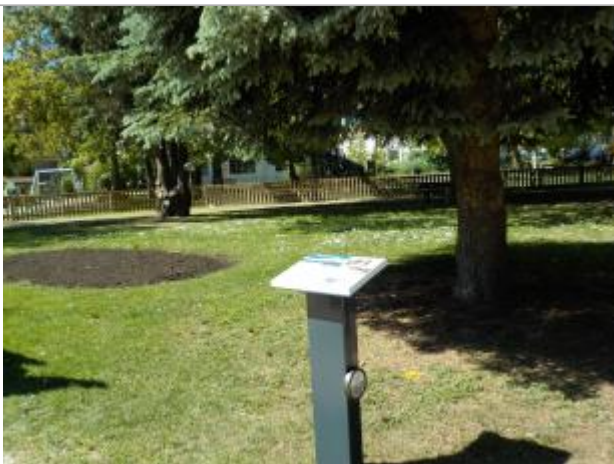
MARQUE**Texte :** EPTB Vienne - Décembre 1982 - Niveau atteint par les eaux du Talbat**Maximum de l'inondation :** Oui**Visibilité :** Oui**État du repère :** Bon**Pérennité :** Longue**Repère calculé :** Non**PHEC :** Oui**SOURCE DE REPÉRAGE : RECENSEMENT DES REPÈRES DE CRUES PAR L'EPTB VIENNE - PHASE OPÉRATIONNELLE DU PAPI VIENNE AVAL - 09/04/2018****Type de repérage :** Campagne de terrain post-inondation**Organisme(s) :** Etablissement public du bassin de la Vienne**NIVELLEMENT CHAU25-R - 27/09/2018****Méthode :** Cheminement topographique**Commentaires sur le nivellement :** Nivellement rattaché au NGF par nivellement indirect à partir du repère D'.A.S3U3V3b (classe de précision relative ± 2 cm).**Référence nivelée :** Marque d'inondation**Système altimétrique :** NGF IGN 1969 (système normal)**Altitude de la référence (en m) :** 70.580 m**Différence entre le niveau d'eau et la référence (en m) :** 0.000 m**Altitude calculée de l'eau (en m) :** 70.58 m

Photos du repère CHAU25-R. Source : 3DI
