Commune : **LA CHAPELLE-MOULIERE**Rivière : **La Vienne****Pont départementale D86 / Rive gauche.****2** Repère(s) sur le site**GÉNÉRAL****Unité de gestion :** Vienne-Charente-Atlantique**Code :** CHAP02-R**Date de mise à jour :** 02/08/2019**Auteur :** EPTB\_Vienne

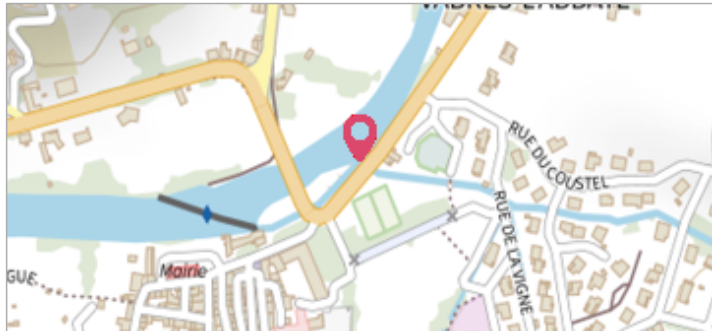
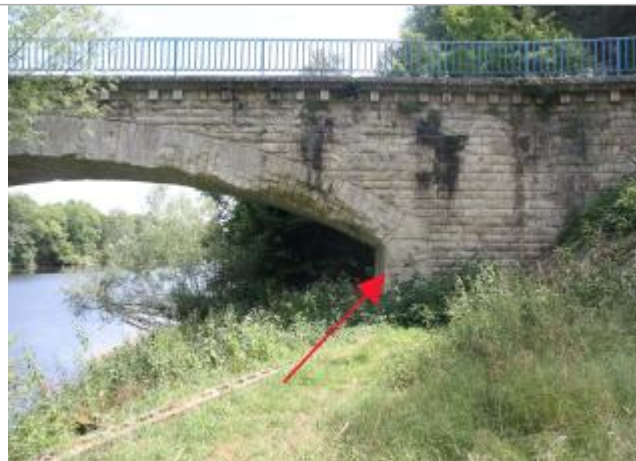
Photos du site CHAP02-R. Source : EPTB Vienne

**Mars 1913**Nature de l'inondation : **Débordement de cours d'eau**Altitude calculée de l'eau : **60.61 m**Nature du repère : **Repère normalisé (décret n°2005-233)****Commentaires :** Nouveau repère installé (calculé à partir de la modélisation du PPRI et du repère BELL03). Face aval du pont de la départementale, sur le mur rive gauche.**GÉNÉRAL****Code :** CHAP02-R**Date de mise à jour :****Auteur :** EPTB\_Vienne

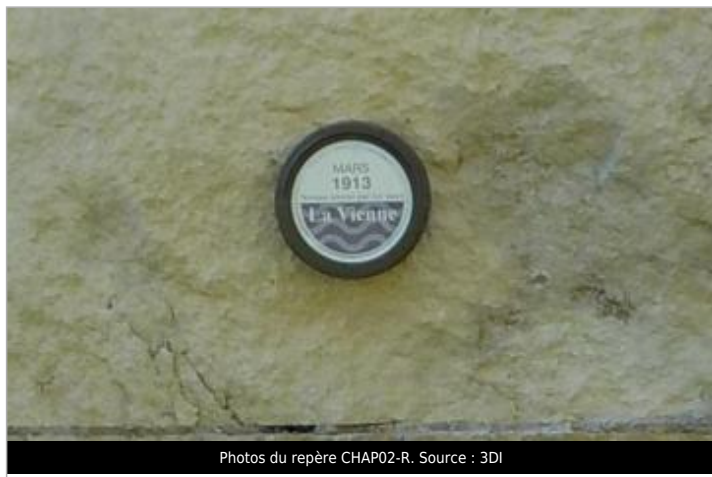
Photos du repère CHAP02-R. Source : 3DI

**MARQUE****Texte :** EPTB Vienne - Mars 1913 - Niveau atteint par les eaux de la Vienne**Maximum de l'inondation :** Oui**Visibilité :** Oui**État du repère :** Bon**Pérennité :** Longue**Repère calculé :** Oui**PHEC :** Oui

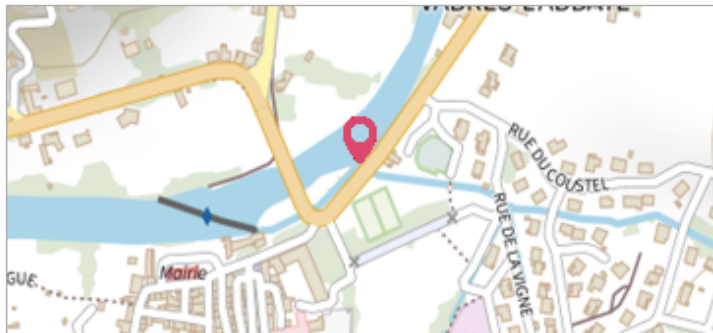
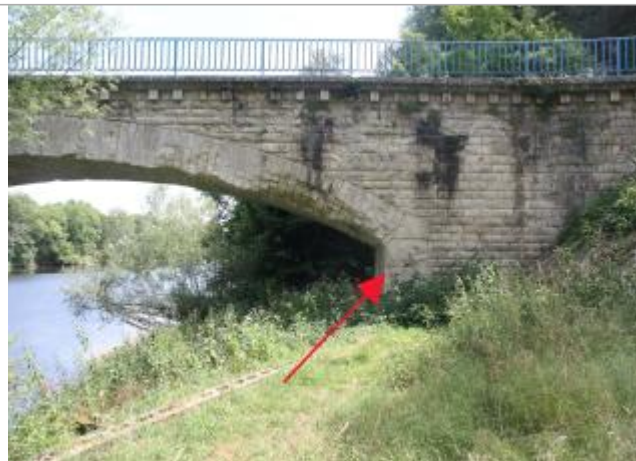
Photos du site CHAP02-R. Source : EPTB Vienne

**Mars 1876**Nature de l'inondation : **Débordement de cours d'eau**Altitude calculée de l'eau : **59.99 m**Nature du repère : **Repère normalisé (décret n°2005-233)****Commentaires :** Nouveau repère installé, sur la base du repère CHAP01 (déplacement). Face aval du pont de la départementale, sur le mur rive gauche.**GÉNÉRAL****Code :** CHAP03-R**Date de mise à jour :** 02/08/2019**Auteur :** EPTB\_Vienne**MARQUE****Texte :** EPTB Vienne - Mars 1876 - Niveau atteint par les eaux de la Vienne**Maximum de l'inondation :** Oui**Visibilité :** Oui**État du repère :** Bon**Pérennité :** Longue**Repère calculé :** Non**PHEC :** Non
