Commune : LA CHAPELLE-MOULIERE

Rivière : La Vienne

Pont départementale D86 / Rive gauche.

Unité de gestion : Vienne-Charente-Atlantique**Code :** CHAP02-R**Date de mise à jour :** 02/08/2019**Auteur :** EPTB_Vienne

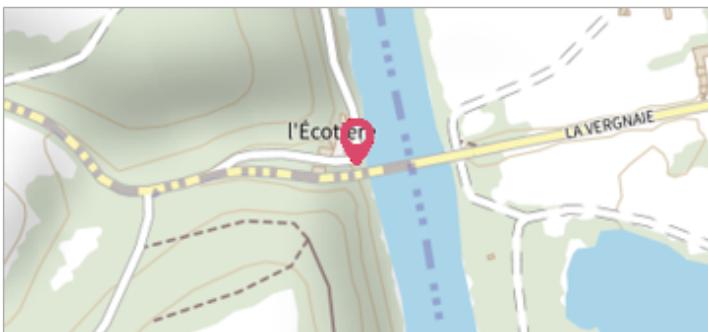
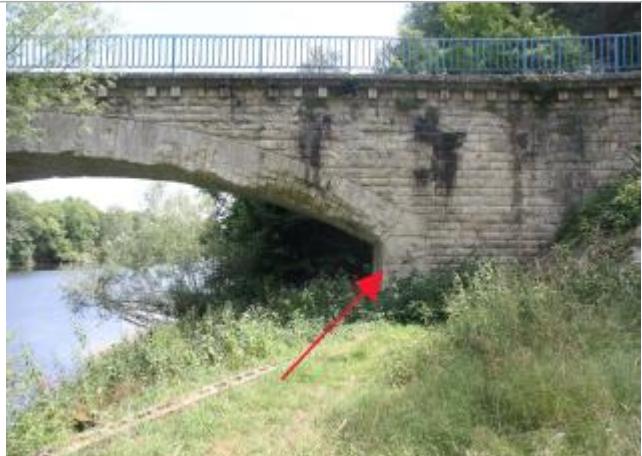
Photos du site CHAP02-R. Source : EPTB Vienne

Commentaires : Nouveau repère installé (calculé à partir de la modélisation du PPRI et du repère BELL03). Face aval du pont de la départementale, sur le mur rive gauche.

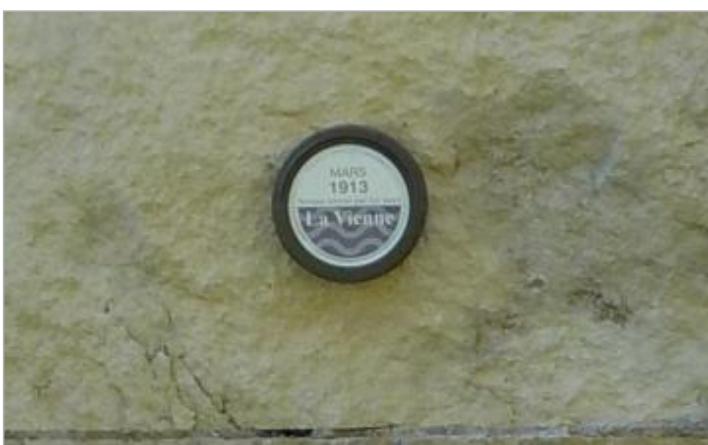
Photos du repère CHAP02-R. Source : 3DI

Texte : EPTB Vienne - Mars 1913 - Niveau atteint par les eaux de la Vienne**Maximum de l'inondation :** Oui**Visibilité :** Oui**État du repère :** Bon**Pérennité :** Longue**Repère calculé :** Oui**PHEC :** Oui

Méthode : Cheminement topographique**Commentaires sur le niveling :** Nivellement rattaché au NGF par niveling indirect à partir du repère D'.A.T3-23 (classe de précision relative ± 2cm).**Référence nivellee :** Marque d'inondation**Système altimétrique :** NGF IGN 1969 (système normal)**Altitude de la référence (en m) :** 60.610 m**Déférence entre le niveau d'eau et la référence (en m) :** 0.000 m**Altitude calculée de l'eau (en m) :** 60.61

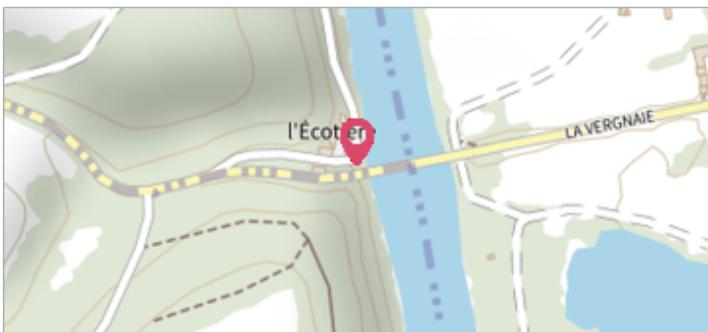
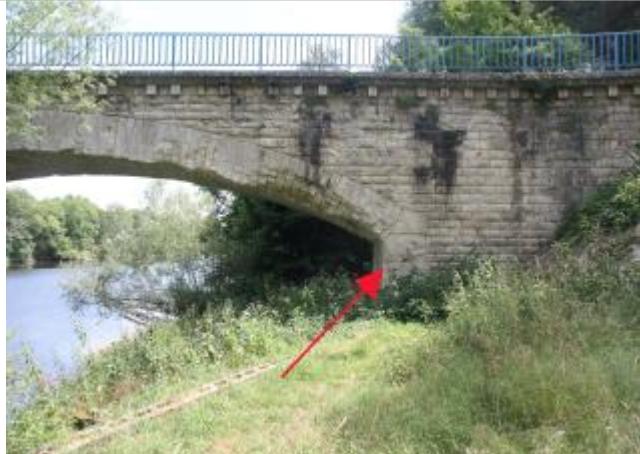
Photos du site CHAP02-R. Source : EPTB Vienne

Commentaires : Nouveau repère installé, sur la base du repère CHAP01 (déplacement). Face aval du pont de la départementale, sur le mur rive gauche.

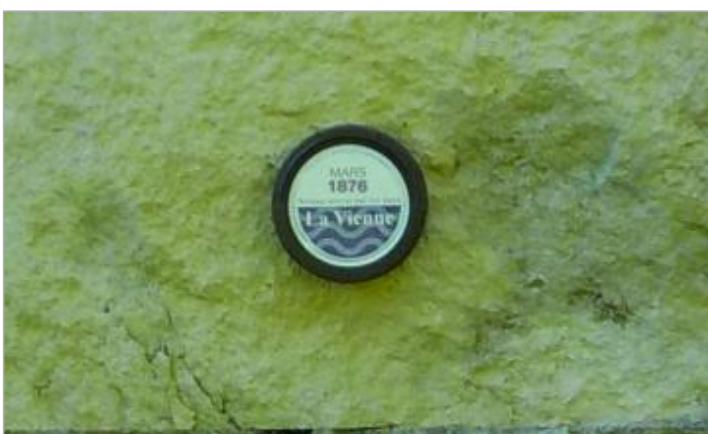
Photos du repère CHAP03-R. Source : 3DI

Texte : EPTB Vienne - Mars 1876 - Niveau atteint par les eaux de la Vienne**Maximum de l'inondation :** Oui**Visibilité :** Oui**État du repère :** Bon**Pérennité :** Longue**Repère calculé :** Non**PHEC :** Non

Méthode : Cheminement topographique**Commentaires sur le niveling :** Nivellement rattaché au NGF par niveling indirect à partir du repère D'.A.T3-23 (classe de précision relative ± 2cm).**Référence nivellee :** Marque d'inondation**Système altimétrique :** NGF IGN 1969 (système normal)**Altitude de la référence (en m) :** 59.990 m**Déférence entre le niveau d'eau et la référence (en m) :** 0.000 m**Altitude calculée de l'eau (en m) :** 59.99
