Commune : **NAINTRE**Rivière : **Le Clain****Croisement rue Camille Pagé / Rue de Bracon****1** Repère(s) sur le site**GÉNÉRAL****Unité de gestion :** Vienne-Charente-Atlantique**Code :** NAIN29-R**Date de mise à jour :** 02/08/2019**Auteur :** EPTB\_Vienne

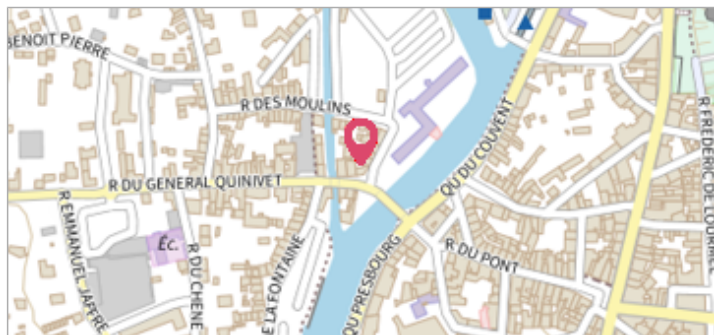
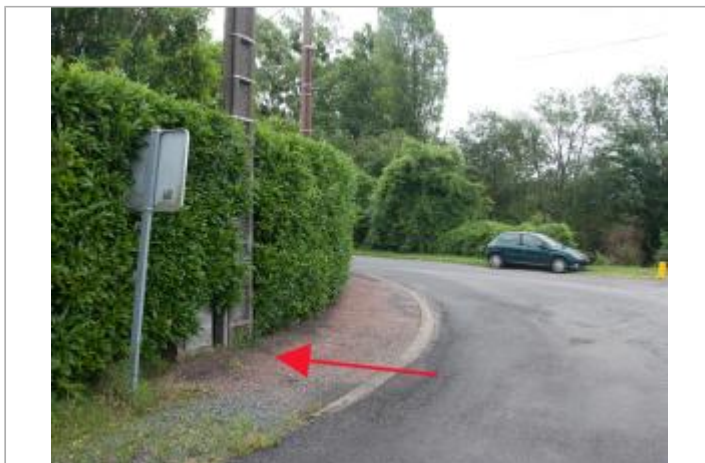
Photos du site NAIN29-R. Source : EPTB Vienne

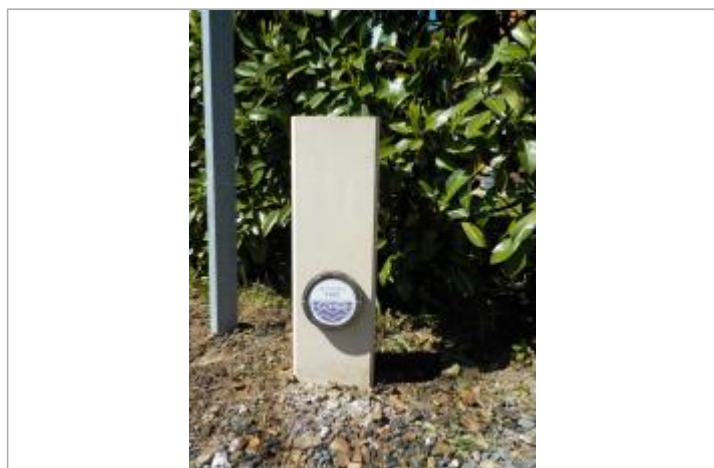
**MARQUE****Texte :** EPTB Vienne - Décembre 1982 - Niveau atteint par les eaux du Clain**Maximum de l'inondation :** Oui**Visibilité :** Oui**État du repère :** Bon**Pérennité :** Longue**Repère calculé :** Non**PHEC :** Oui**SOURCE DE REPÉRAGE : RECENSEMENT DES REPÈRES DE CRUES PAR L'EPTB VIENNE - PHASE OPÉRATIONNELLE DU PAPI VIENNE AVAL - 09/04/2018****Type de repérage :** Campagne de terrain post-inondation**Organisme(s) :** Etablissement public du bassin de la Vienne**NIVELLEMENT DU REPÈRE NAIN29-R - 24/09/2018****Méthode :** Cheminement topographique**Commentaires sur le nivellement :** Nivellement rattaché au NGF par application du RAF09 (réseau Téria - classe de précision absolue  $\pm 5$ cm).**Référence nivelée :** Marque d'inondation**Système altimétrique :** NGF IGN 1969 (système normal)**Altitude de la référence (en m) :** 56.820 m**Différence entre le niveau d'eau et la référence (en m) :** 0.000 m**Altitude calculée de l'eau (en m) :** 56.82

Photos du repère NAIN29-R. Source : 3DI
