Commune : **NAINTRE**Rivière : **Le Clain**

Croisement rue Camille Pagé / Rue de Bracon

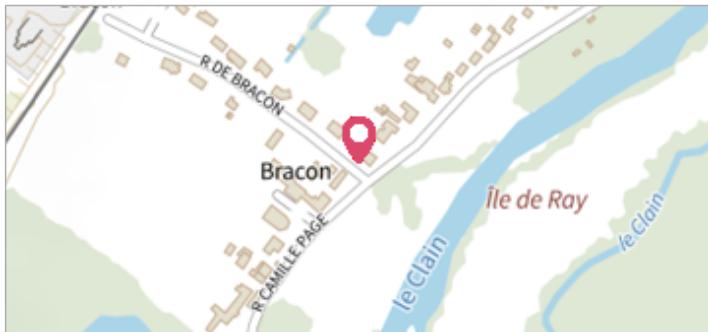
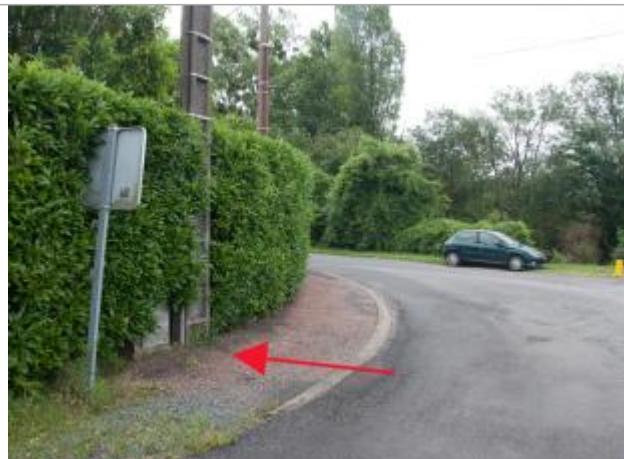
Photos du site NAIN29-R. Source : EPTB Vienne

Nature de l'inondation : **Débordement de cours d'eau**Altitude calculée de l'eau : **56.82 m**Nature du repère : **Repère normalisé (décret n°2005-233)****Commentaires :** Nouveau repère installé, sur la base du repère NAIN13 (déplacement). Croisement des deux rues, à proximité d'un poteau EDF et d'un panneau de signalisation.**GÉNÉRAL****Code :** NAIN29-R**Auteur :** EPTB_Vienne**Date de mise à jour :**

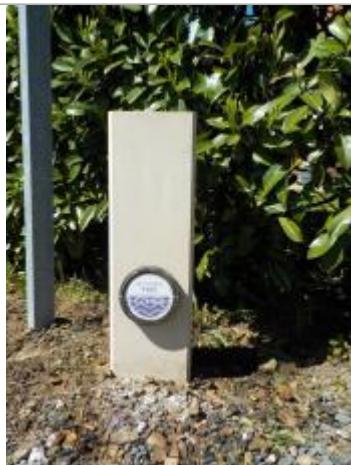
Photos du repère NAIN29-R. Source : 3DI

MARQUE**Texte :** EPTB Vienne - Décembre 1982 - Niveau atteint par les eaux du Clain**Maximum de l'inondation :** Oui**Visibilité :** Oui**Pérennité :** Longue**PHEC :** Oui**État du repère :** Bon**Repère calculé :** Non**SOURCE DE REPÉRAGE : RECENSEMENT DES REPÈRES DE CRUES PAR L'EPTB VIENNE - PHASE OPÉRATIONNELLE DU PAPI VIENNE AVAL - 09/04/2018****Type de repérage :** Campagne de terrain post-inondation**Organisme :** Etablissement public du bassin de la Vienne**NIVELLEMENT DU REPÈRE NAIN29-R - 24/09/2018****Méthode :** Cheminement topographique**Commentaires sur le niveling :** Nivellement rattaché au NGF par application du RAF09 (réseau Téria - classe de précision absolue $\pm 5\text{cm}$).**Référence nivélée :** Marque d'inondation**Système altimétrique :** NGF IGN 1969 (système normal)**Altitude de la référence (en m) :** 56.820 m**Différence entre le niveau d'eau et la référence (en m) :** 0.000 m**Altitude calculée de l'eau (en m) :** 56.82
