Commune : NAINTRÉ

Rivière : Le Clain

Croisement rue Camille Pagé / Rue de Bracon

1 Repère(s) sur le site**GÉNÉRAL****Unité de gestion :** Vienne-Charente-Atlantique**Code :** NAIN29-R**Date de mise à jour :** 02/08/2019**Auteur :** EPTB_Vienne

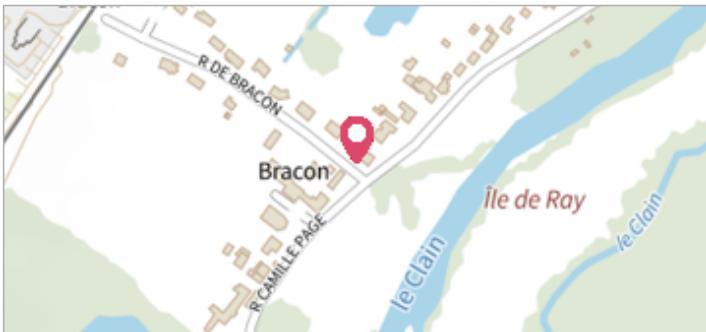
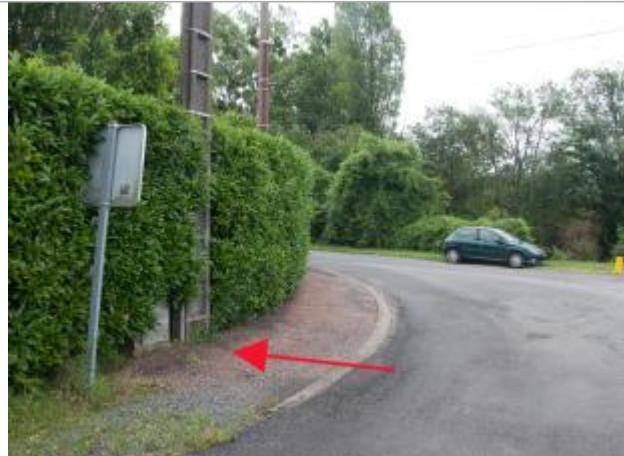
Photos du site NAIN29-R. Source : EPTB Vienne

**Décembre 1982**Nature de l'inondation : **Débordement de cours d'eau**Altitude calculée de l'eau : **56.82 m**Nature du repère : **Repère normalisé (décret n°2005-233)****Commentaires :** Nouveau repère installé, sur la base du repère NAIN13 (déplacement). Croisement des deux rues, à proximité d'un poteau EDF et d'un panneau de signalisation.**GÉNÉRAL****Code :** NAIN29-R**Auteur :** EPTB_Vienne**Date de mise à jour :**

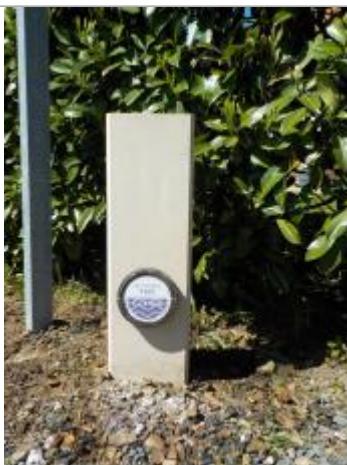
Photos du repère NAIN29-R. Source : 3DI

MARQUE**Texte :** EPTB Vienne - Décembre 1982 - Niveau atteint par les eaux du Clain**Maximum de l'inondation :** Oui**Visibilité :** Oui**Pérennité :** Longue**PHEC :** Oui**État du repère :** Bon**Repère calculé :** Non**SOURCE DE REPÉRAGE : RECENSEMENT DES REPÈRES DE CRUES PAR L'EPTB VIENNE - PHASE OPÉRATIONNELLE DU PAPI VIENNE AVAL - 09/04/2018****Type de repérage :** Campagne de terrain post-inondation**Organisme :** Etablissement public du bassin de la Vienne**NIVELLEMENT DU REPÈRE NAIN29-R - 24/09/2018****Méthode :** Cheminement topographique**Commentaires sur le niveling :** Nivellement rattaché au NGF par application du RAF09 (réseau Téria - classe de précision absolue $\pm 5\text{cm}$).**Référence nivelle :** Marque d'inondation**Système altimétrique :** NGF IGN 1969 (système normal)**Altitude de la référence (en m) :** 56.820 m**Différence entre le niveau d'eau et la référence (en m) :** 0.000 m**Altitude calculée de l'eau (en m) :** 56.82 m
