Commune : **NAINTRE**Rivière : **Le Clain****Croisement rue Camille Pagé / Rue de Bracon****1** Repère(s) sur le site**GÉNÉRAL****Unité de gestion :** Vienne-Charente-Atlantique**Code :** NAIN29-R**Date de mise à jour :** 02/08/2019**Auteur :** EPTB_Vienne

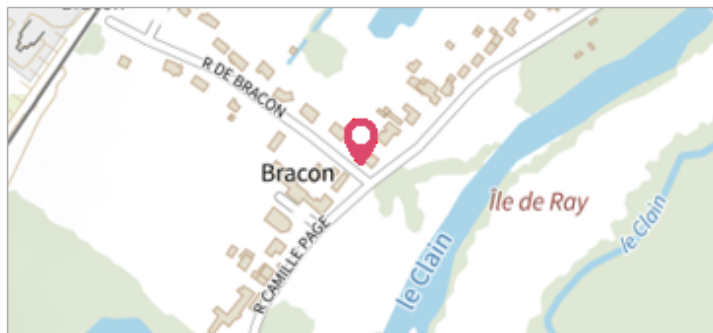
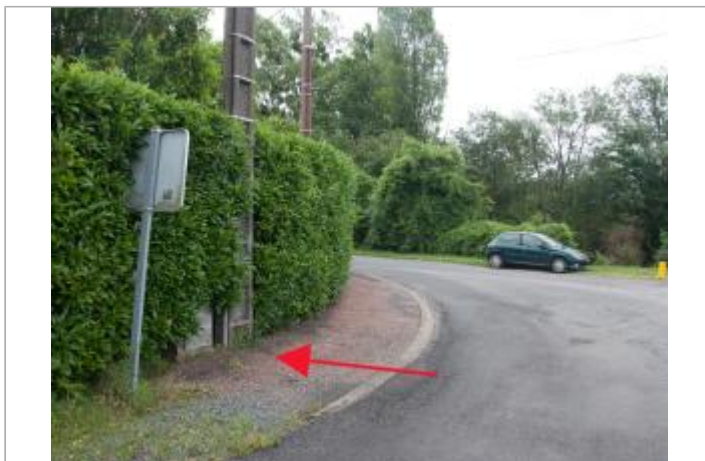
Photos du site NAIN29-R. Source : EPTB Vienne

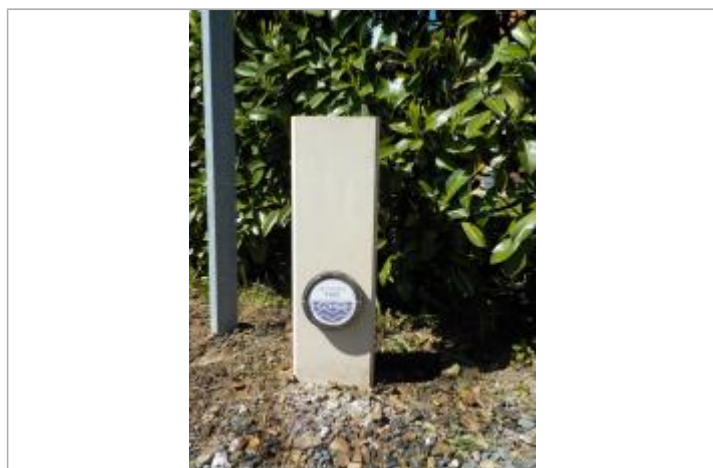
**Décembre 1982**Nature de l'inondation : **Débordement de cours d'eau**Altitude calculée de l'eau : **56.82 m**Nature du repère : **Repère normalisé (décret n°2005-233)****Commentaires :** Nouveau repère installé, sur la base du repère NAIN13 (déplacement). Croisement des deux rues, à proximité d'un poteau EDF et d'un panneau de signalisation.**GÉNÉRAL****Code :** NAIN29-R**Date de mise à jour :****Auteur :** EPTB_Vienne

MARQUE**Texte :** EPTB Vienne - Décembre 1982 - Niveau atteint par les eaux du Clain**Maximum de l'inondation :** Oui**Visibilité :** Oui**État du repère :** Bon**Pérennité :** Longue**Repère calculé :** Non**PHEC :** Oui**SOURCE DE REPÉRAGE : RECENSEMENT DES REPÈRES DE CRUES PAR L'EPTB VIENNE - PHASE OPÉRATIONNELLE DU PAPI VIENNE AVAL - 09/04/2018****Type de repérage :** Campagne de terrain post-inondation**Organisme(s) :** Etablissement public du bassin de la Vienne**NIVELLEMENT DU REPÈRE NAIN29-R - 24/09/2018****Méthode :** Cheminement topographique**Commentaires sur le nivellement :** Nivellement rattaché au NGF par application du RAF09 (réseau Téria - classe de précision absolue ± 5 cm).**Référence nivelée :** Marque d'inondation**Système altimétrique :** NGF IGN 1969 (système normal)**Altitude de la référence (en m) :** 56.820 m**Différence entre le niveau d'eau et la référence (en m) :** 0.000 m**Altitude calculée de l'eau (en m) :** 56.82 m

Photos du repère NAIN29-R. Source : 3DI
