Commune : **NAINTRE**Rivière : **Le Clain****Croisement rue Camille Pagé / Rue de Bracon****1** Repère(s) sur le site**GÉNÉRAL****Unité de gestion :** Vienne-Charente-Atlantique**Code :** NAIN29-R**Date de mise à jour :** 02/08/2019**Auteur :** EPTB\_Vienne

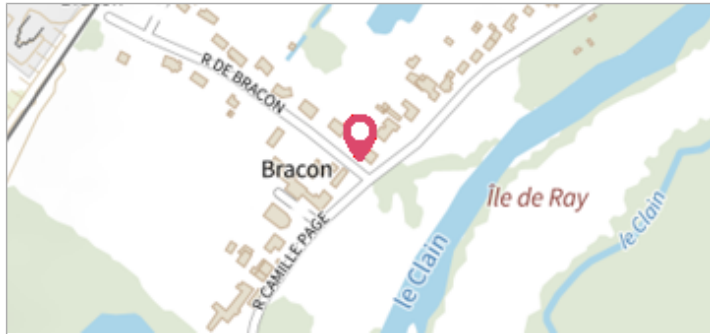
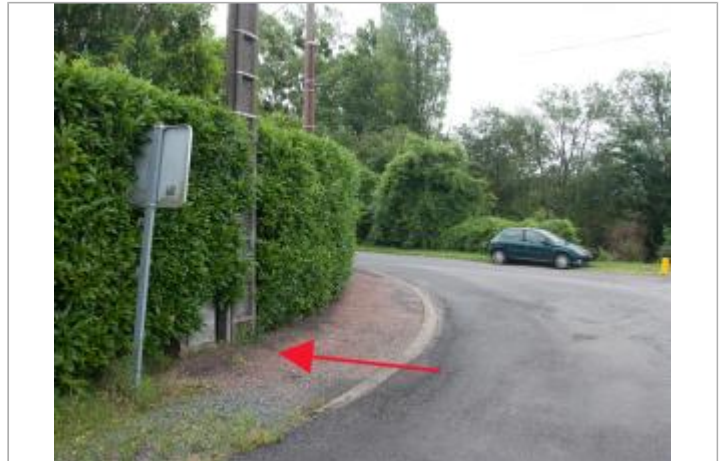
Photos du site NAIN29-R. Source : EPTB Vienne

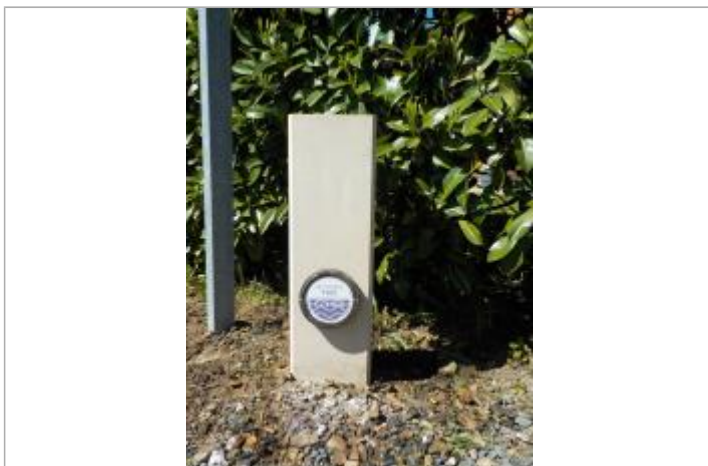
**MARQUE****Texte :** EPTB Vienne - Décembre 1982 - Niveau atteint par les eaux du Clain**Maximum de l'inondation :** Oui**Visibilité :** Oui**État du repère :** Bon**Pérennité :** Longue**Repère calculé :** Non**PHEC :** Oui**SOURCE DE REPÉRAGE : RECENSEMENT DES REPÈRES DE CRUES PAR L'EPTB VIENNE - PHASE OPÉRATIONNELLE DU PAPI VIENNE AVAL - 09/04/2018****Type de repérage :** Campagne de terrain post-inondation**Organisme(s) :** Etablissement public du bassin de la Vienne**NIVELLEMENT DU REPÈRE NAIN29-R - 24/09/2018****Méthode :** Cheminement topographique**Commentaires sur le nivellement :** Nivellement rattaché au NGF par application du RAF09 (réseau Téria - classe de précision absolue  $\pm 5$ cm).**Référence nivelée :** Marque d'inondation**Système altimétrique :** NGF IGN 1969 (système normal)**Altitude de la référence (en m) :** 56.820 m**Différence entre le niveau d'eau et la référence (en m) :** 0.000 m**Altitude calculée de l'eau (en m) :** 56.82 m

Photos du repère NAIN29-R. Source : 3DI
