Commune : **VALDIVIENNE****2 Rue des Sablières - Cubord**Rivière : **La Vienne****1**Repère(s) sur  
le site**GÉNÉRAL****Unité de gestion :** Vienne-Charente-Atlantique**Code :** VALD58-R**Date de mise à jour :** 02/08/2019**Auteur :** EPTB\_Vienne

**GÉOLOCALISATION****Coordonnées WGS84 :** X: 0.64683897 / Y: 46.48205680**Coordonnées RGF93 (Lambert 93) :** X: 519504 / Y: 6600696.99**Coordonnées RGF93 (ETRS89) :** X: 0.646839 / Y: 46.4820568**Code Hydro:** L---0060**Rive de référence:** Gauche

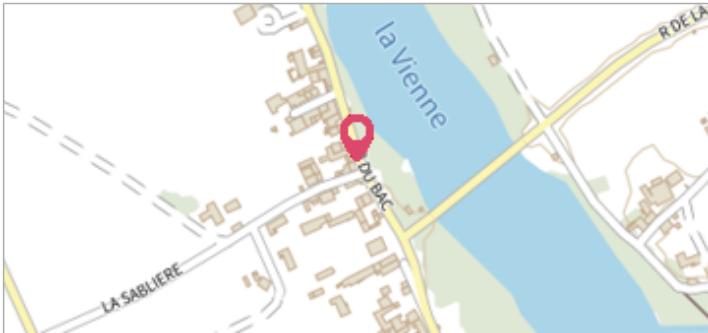
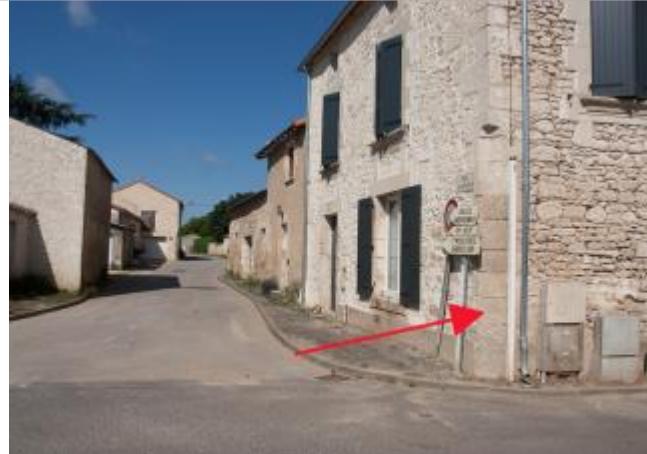
Photos du site VALD58-R. Source : EPTB Vienne

**Mars 1913**Nature de l'inondation : **Débordement de cours d'eau**Altitude calculée de l'eau : **71.27 m**Nature du repère : **Repère normalisé (décret n°2005-233)****Commentaires :** Nouveau repère installé, sur la base du repère VALD15 (déplacement). A l'angle de la façade de l'habitation, au croisement de la rue des Sablières et de la rue du Bac.**GÉNÉRAL****Code :** VALD58-R**Auteur :** EPTB\_Vienne**Date de mise à jour :**

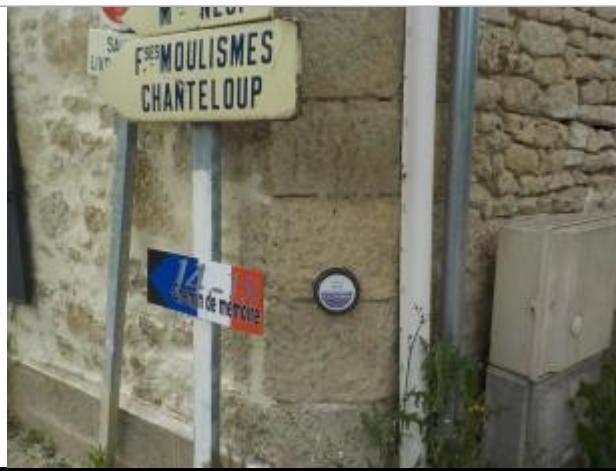
Photos du repère VALD58-R. Source : 3DI

**MARQUE****Texte :** EPTB Vienne - Mars 1913 - Niveau atteint par les eaux de la Vienne**Maximum de l'inondation :** Oui**Visibilité :** Oui**Pérennité :** Longue**PHEC :** Oui**État du repère :** Bon**Repère calculé :** Non**SOURCE DE REPÉRAGE : RECENSEMENT DES REPÈRES DE CRUES PAR L'EPTB VIENNE - PHASE OPÉRATIONNELLE DU PAPI VIENNE AVAL - 09/04/2018****Type de repérage :** Campagne de terrain post-inondation**Organisme :** Etablissement public du bassin de la Vienne**NIVELLEMENT DU REPÈRE VALD58-R - 02/10/2018****Méthode :** Cheminement topographique**Commentaires sur le niveling :** Nivellement rattaché au NGF par niveling indirect à partir du repère D'.A.U3-118 (classe de précision relative ± 2cm).**Référence nivellee :** Marque d'inondation**Système altimétrique :** NGF IGN 1969 (système normal)**Altitude de la référence (en m) :** 71.270 m**Différence entre le niveau d'eau et la référence (en m) :** 0.000 m**Altitude calculée de l'eau (en m) :** 71.27
