Commune : **VALDIVIENNE****1 place de Toulon**Rivière : **La Vienne****1**Repère(s) sur
le site**GÉNÉRAL****Unité de gestion :** Vienne-Charente-Atlantique**Code :** VALD59-R**Date de mise à jour :** 02/08/2019**Auteur :** EPTB_Vienne

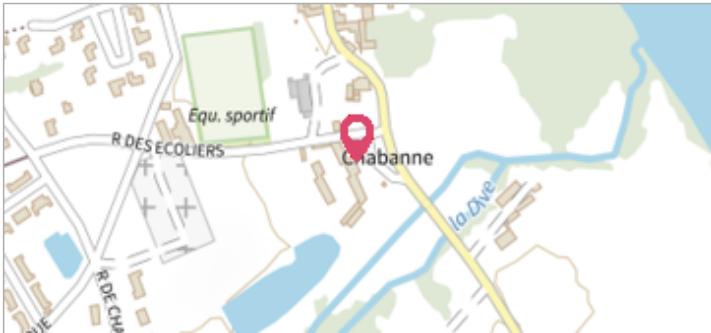
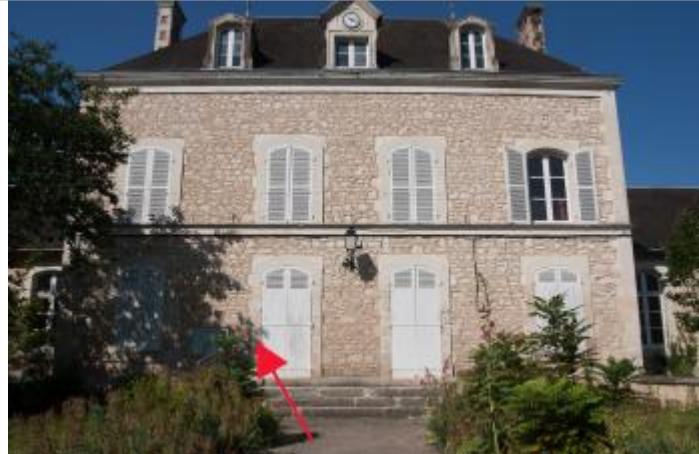
Photos du site VALD59-R. Source : EPTB Vienne

**30 Mars 1913**Nature de l'inondation : **Débordement de cours d'eau**Altitude calculée de l'eau : **70.75 m**Nature du repère : **Repère normalisé (décret n°2005-233)****Commentaires :** Nouveau repère installé, sur la base du repère VALD23 (déplacement). Façade de l'ancienne mairie, à gauche de la porte d'entrée, près du panneau d'affichage.**GÉNÉRAL****Code :** VALD59-R**Auteur :** EPTB_Vienne**Date de mise à jour :**

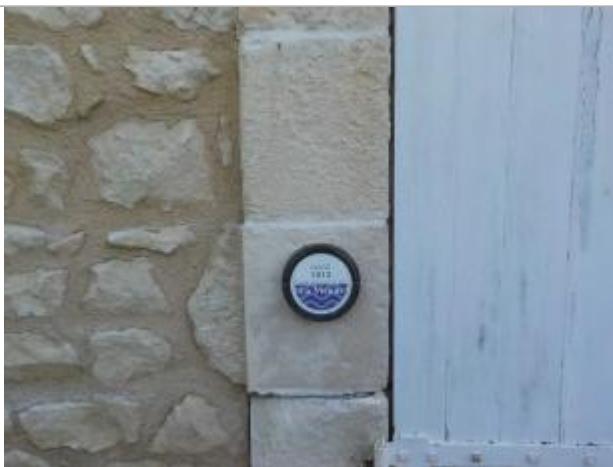
Photos du repère VALD59-R. Source : 3DI

MARQUE**Texte :** EPTB Vienne - Mars 1913 - Niveau atteint par les eaux de la Vienne**Maximum de l'inondation :** Oui**Visibilité :** Oui**Pérennité :** Longue**PHEC :** Oui**État du repère :** Bon**Repère calculé :** Non**SOURCE DE REPÉRAGE : RECENSEMENT DES REPÈRES DE CRUES PAR L'EPTB VIENNE - PHASE OPÉRATIONNELLE DU PAPI VIENNE AVAL - 09/04/2018****Type de repérage :** Campagne de terrain post-inondation**Organisme :** Etablissement public du bassin de la Vienne**NIVELLEMENT DU REPÈRE VALD59-R - 02/10/2018****Méthode :** Cheminement topographique**Commentaires sur le niveling :** Nivellement rattaché au NGF par application du RAF09 (réseau Téria - classe de précision absolue $\pm 5\text{cm}$).**Référence nivelle :** Marque d'inondation**Système altimétrique :** NGF IGN 1969 (système normal)**Altitude de la référence (en m) :** 70.750 m**Différence entre le niveau d'eau et la référence (en m) :** 0.000 m**Altitude calculée de l'eau (en m) :** 70.75
