Commune : **VALDIVIENNE****1 place de Toulon**Rivière : **La Vienne****1**Repère(s) sur
le site**GÉNÉRAL****Unité de gestion :** Vienne-Charente-Atlantique**Code :** VALD59-R**Date de mise à jour :** 02/08/2019**Auteur :** EPTB_Vienne

GÉOLOCALISATION**Coordonnées WGS84 :** X: 0.64084854 / Y: 46.48969870**Coordonnées RGF93 (Lambert 93) :** X: 519070 / Y: 6601559**Coordonnées RGF93 (ETRS89) :** X: 0.6408485 / Y: 46.4896987**Code Hydro:** L---0060**Rive de référence:** Gauche

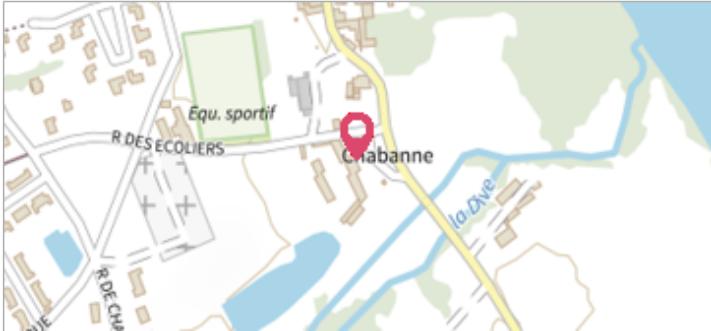
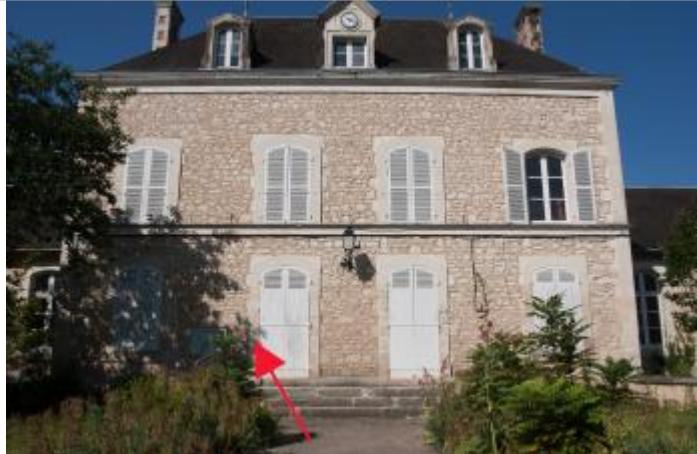
Photos du site VALD59-R. Source : EPTB Vienne

**30 Mars 1913**Nature de l'inondation : **Débordement de cours d'eau**Altitude calculée de l'eau : **70.75 m**Nature du repère : **Repère normalisé (décret n°2005-233)****Commentaires :** Nouveau repère installé, sur la base du repère VALD23 (déplacement). Façade de l'ancienne mairie, à gauche de la porte d'entrée, près du panneau d'affichage.**GÉNÉRAL****Code :** VALD59-R**Date de mise à jour :****Auteur :** EPTB_Vienne

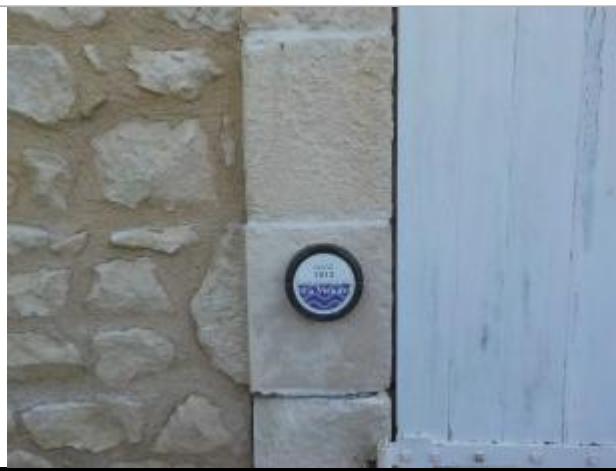
MARQUE**Texte :** EPTB Vienne - Mars 1913 - Niveau atteint par les eaux de la Vienne**Maximum de l'inondation :** Oui**Visibilité :** Oui**État du repère :** Bon**Pérennité :** Longue**Repère calculé :** Non**PHEC :** Oui

Photos du repère VALD59-R. Source : 3DI
