Commune : **VALDIVIENNE****4 rue du Temple - Salles en Toulon**Rivière : **La Vienne****1**Repère(s) sur  
le site**GÉNÉRAL****Unité de gestion :** Vienne-Charente-Atlantique**Code :** VALD60-R**Date de mise à jour :** 05/08/2019**Auteur :** EPTB\_Vienne

**Mars 1913**Nature de l'inondation : **Débordement de cours d'eau**Altitude calculée de l'eau : **70.73 m**Nature du repère : **Repère normalisé (décret n°2005-233)****Commentaires :** Nouveau repère installé, calculé par modélisation PPRI sur la base des repères VALD23 et VALD29. Façade du n°4, près du médaillon IGN.**GÉNÉRAL****Code :** VALD60-R**Date de mise à jour :****Auteur :** EPTB\_Vienne

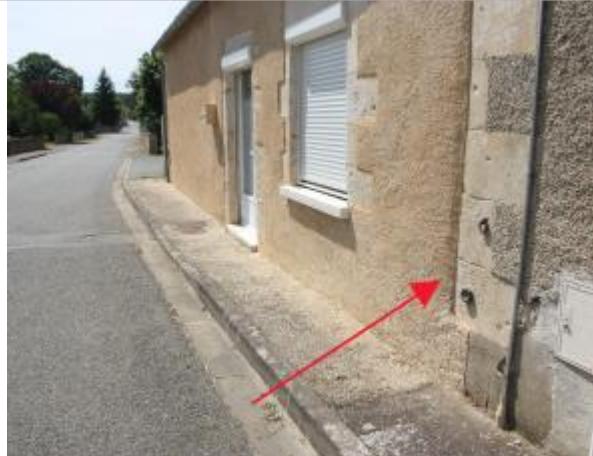
Photos du site VALD60-R. Source : EPTB Vienne

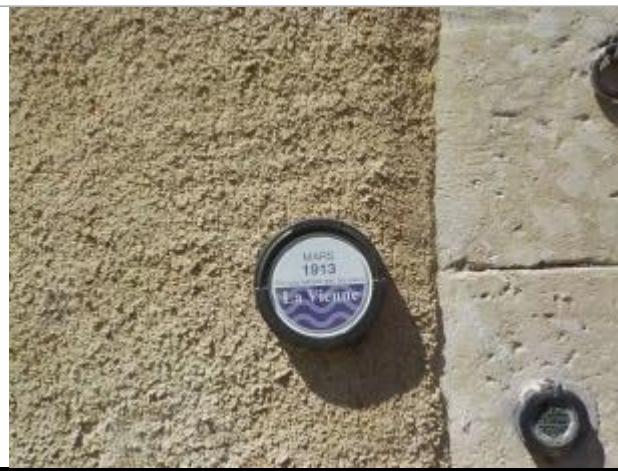
**MARQUE****Texte :** EPTB Vienne - Mars 1913 - Niveau atteint par les eaux de la Vienne**Maximum de l'inondation :** Oui**Visibilité :** Oui**État du repère :** Bon**Pérennité :** Longue**Repère calculé :** Oui**PHEC :** Oui

Photos du repère VALD60-R. Source : 3DI
