Commune : **VOUNEUIL-SUR-VIENNE** | Rivière : **La Vienne**

**Stade - Locaux vestiaires**

**Unité de gestion :** Vienne-Charente-Atlantique  
**Code :** VOUN48-R      **Date de mise à jour :** 05/08/2019  
**Auteur :** EPTB\_Vienne

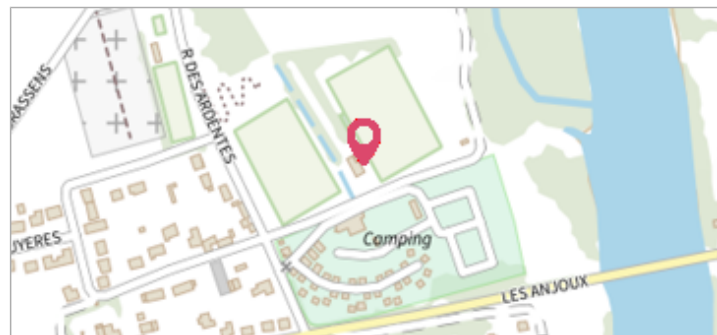
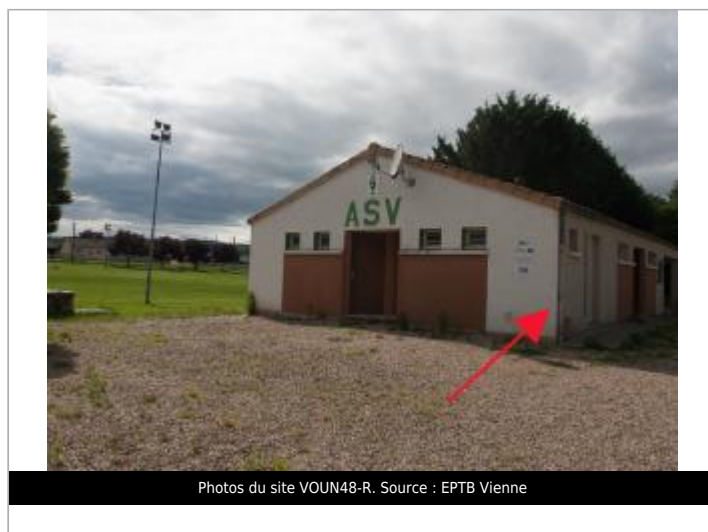
**Commentaires :** Nouveau repère installé (calculé à partir de la modélisation PPRI). Mur de la façade Sud du bâtiment du complexe sportif (face côté rue).

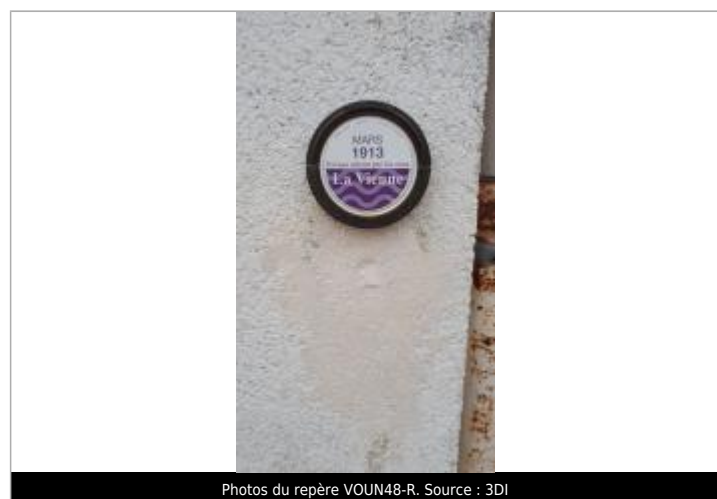
**Texte :** EPTB Vienne - Mars 1913 - Niveau atteint par les eaux de la Vienne  
**Maximum de l'inondation :** Oui  
**Visibilité :** Oui      **État du repère :** Bon  
**Pérennité :** Longue      **Repère calculé :** Oui  
**PHEC :** Oui
