Commune : VOUENEUIL-SUR-VIENNE

## Stade - Locaux vestiaires

Rivière : La Vienne

**1** Repère(s) sur le site**GÉNÉRAL****Unité de gestion :** Vienne-Charente-Atlantique**Code :** VOUN48-R**Date de mise à jour :** 05/08/2019**Auteur :** EPTB\_Vienne

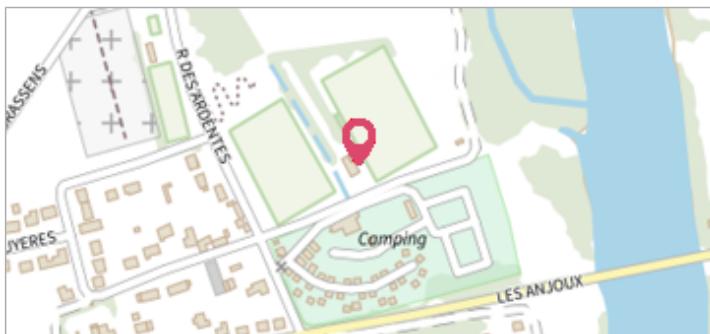
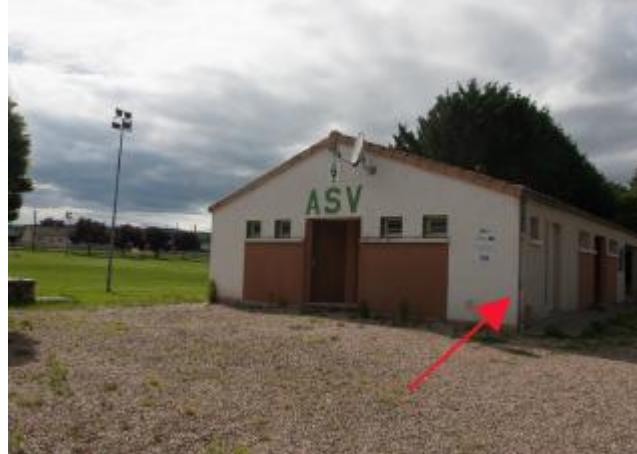
Photos du site VOUN48-R. Source : EPTB Vienne

**Mars 1913**Nature de l'inondation : **Débordement de cours d'eau**Altitude calculée de l'eau : **non déterminé**Nature du repère : **Repère normalisé (décret n°2005-233)****Commentaires :** Nouveau repère installé (calculé à partir de la modélisation PPRI). Mur de la façade Sud du bâtiment du complexe sportif (face côté rue).**GÉNÉRAL****Code :** VOUN48-R**Date de mise à jour :****Auteur :** EPTB\_Vienne

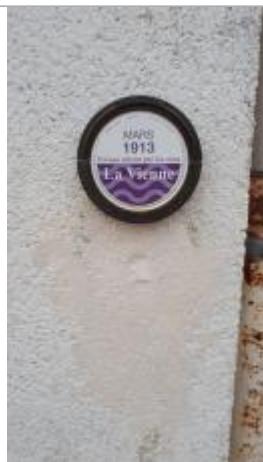
Photos du repère VOUN48-R. Source : 3DI

**MARQUE****Texte :** EPTB Vienne - Mars 1913 - Niveau atteint par les eaux de la Vienne**Maximum de l'inondation :** Oui**Visibilité :** Oui**État du repère :** Bon**Pérennité :** Longue**Repère calculé :** Oui**PHEC :** Oui**SOURCE DE REPÉRAGE : RECENSEMENT DES REPÈRES DE CRUES PAR L'EPTB VIENNE - PHASE OPÉRATIONNELLE DU PAPI VIENNE AVAL - 09/04/2018****Type de repérage :** Campagne de terrain post-inondation**Organisme :** Etablissement public du bassin de la Vienne**NIVELLEMENT DU REPÈRE VOUN48-R - 26/09/2018****Méthode :** Cheminement topographique**Commentaires sur le niveling :** Nivellement rattaché au NGF par application du RAF09 (réseau Téria - classe de précision absolue  $\pm 5\text{cm}$ ).**Référence nivellee :** Marque d'inondation**Système altimétrique :** NGF IGN 1969 (système normal)**Différence entre le niveau d'eau et la référence (en m) :** 55.790 m
