Commune : **VOUNEUIL-SUR-VIENNE**Rivière : **La Vienne****Stade - Locaux vestiaires****1** Repère(s) sur le site**GÉNÉRAL****Unité de gestion :** Vienne-Charente-Atlantique**Code :** VOUN48-R**Date de mise à jour :** 05/08/2019**Auteur :** EPTB_Vienne

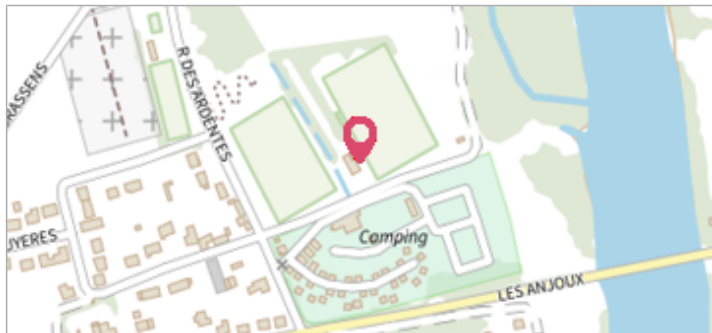
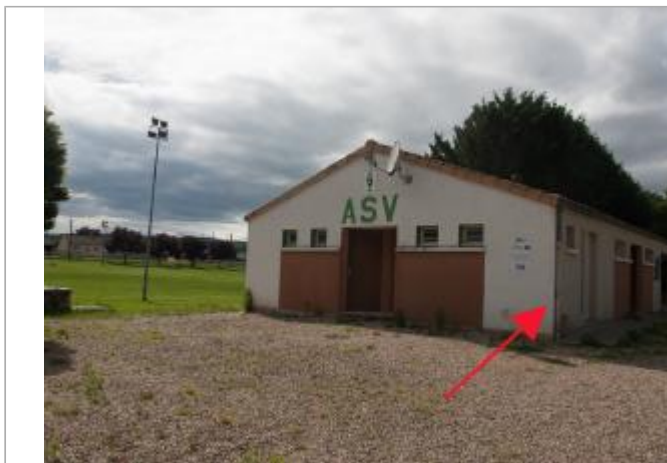
Photos du site VOUN48-R. Source : EPTB Vienne
