Commune : VOUENEUIL-SUR-VIENNE

Stade - Locaux vestiaires

Rivière : La Vienne

1 Repère(s) sur le site**GÉNÉRAL****Unité de gestion :** Vienne-Charente-Atlantique**Code :** VOUN48-R**Date de mise à jour :** 05/08/2019**Auteur :** EPTB_Vienne

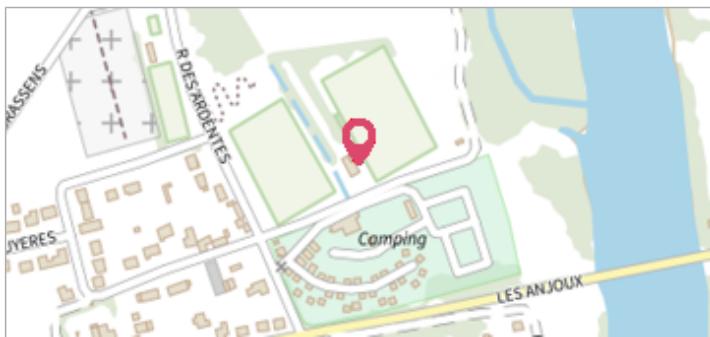
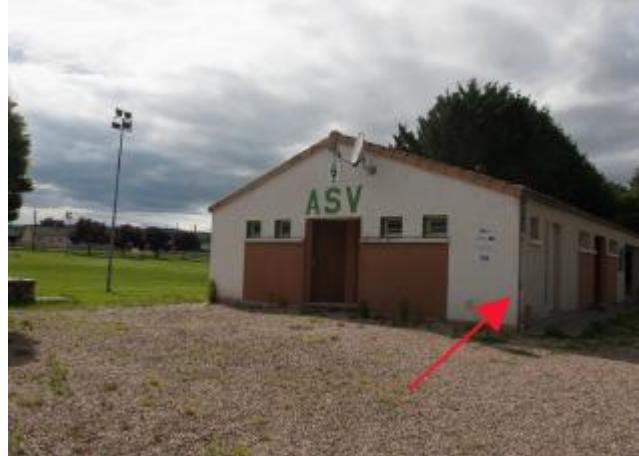
Photos du site VOUN48-R. Source : EPTB Vienne

**Mars 1913**Nature de l'inondation : **Débordement de cours d'eau**Altitude calculée de l'eau : **non déterminé**Nature du repère : **Repère normalisé (décret n°2005-233)****Commentaires :** Nouveau repère installé (calculé à partir de la modélisation PPRI). Mur de la façade Sud du bâtiment du complexe sportif (face côté rue).**GÉNÉRAL****Code :** VOUN48-R**Date de mise à jour :****Auteur :** EPTB_Vienne

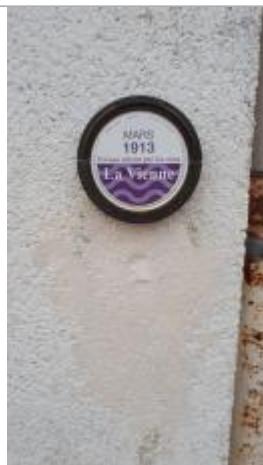
Photos du repère VOUN48-R. Source : 3DI

MARQUE**Texte :** EPTB Vienne - Mars 1913 - Niveau atteint par les eaux de la Vienne**Maximum de l'inondation :** Oui**Visibilité :** Oui**État du repère :** Bon**Pérennité :** Longue**Repère calculé :** Oui**PHEC :** Oui**SOURCE DE REPÉRAGE : RECENSEMENT DES REPÈRES DE CRUES PAR L'EPTB VIENNE - PHASE OPÉRATIONNELLE DU PAPI VIENNE AVAL - 09/04/2018****Type de repérage :** Campagne de terrain post-inondation**Organisme :** Etablissement public du bassin de la Vienne**NIVELLEMENT DU REPÈRE VOUN48-R - 26/09/2018****Méthode :** Cheminement topographique**Commentaires sur le niveling :** Nivellement rattaché au NGF par application du RAF09 (réseau Téria - classe de précision absolue $\pm 5\text{cm}$).**Référence nivellee :** Marque d'inondation**Système altimétrique :** NGF IGN 1969 (système normal)**Différence entre le niveau d'eau et la référence (en m) :** 55.790 m
