Commune : **VOUNEUIL-SUR-VIENNE**Rivière : **La Vienne****Stade - Locaux vestiaires****1** Repère(s) sur le site**GÉNÉRAL****Unité de gestion :** Vienne-Charente-Atlantique**Code :** VOUN48-R**Date de mise à jour :** 05/08/2019**Auteur :** EPTB\_Vienne

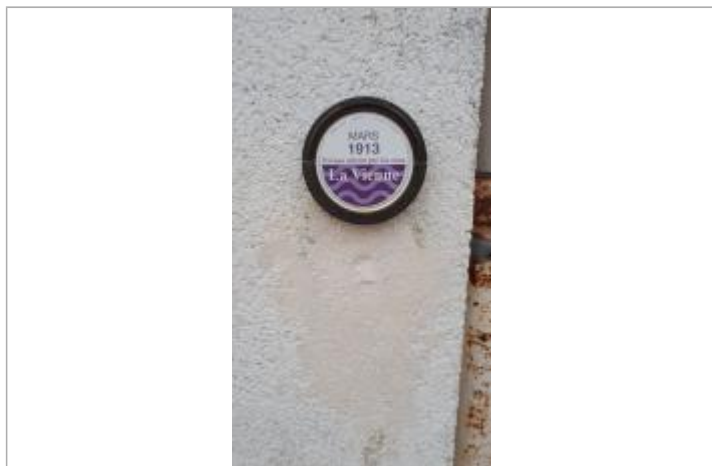
Photos du repère VOUN48-R. Source : 3DI

**Mars 1913**Nature de l'inondation : **Débordement de cours d'eau**Altitude calculée de l'eau : **non déterminé**Nature du repère : **Repère normalisé (décret n°2005-233)****Commentaires :** Nouveau repère installé (calculé à partir de la modélisation PPRI). Mur de la façade Sud du bâtiment du complexe sportif (face côté rue).**GÉNÉRAL****Code :** VOUN48-R**Date de mise à jour :****Auteur :** EPTB\_Vienne

**MARQUE****Texte :** EPTB Vienne - Mars 1913 - Niveau atteint par les eaux de la Vienne**Maximum de l'inondation :** Oui**Visibilité :** Oui**État du repère :** Bon**Pérennité :** Longue**Repère calculé :** Oui**PHEC :** Oui**SOURCE DE REPÉRAGE : RECENSEMENT DES REPÈRES DE CRUES PAR L'EPTB VIENNE - PHASE OPÉRATIONNELLE DU PAPI VIENNE AVAL - 09/04/2018****Type de repérage :** Campagne de terrain post-inondation**Organisme(s) :** Etablissement public du bassin de la Vienne**NIVELLEMENT DU REPÈRE VOUN48-R - 26/09/2018****Méthode :** Cheminement topographique**Commentaires sur le nivellement :** Nivellement rattaché au NGF par application du RAF09 (réseau Téria - classe de précision absolue  $\pm 5$ cm).**Référence nivelée :** Marque d'inondation**Système altimétrique :** NGF IGN 1969 (système normal)**Différence entre le niveau d'eau et la référence (en m) :** 55.790 m
