Commune : **CHAMOUILLEY**Rivière : **La Cousances****Entrée nord Chamouilley****Commentaires** : Pont sur l'affluent la Cousance, aval RG**1** Repère(s) sur le site**GÉNÉRAL****Unité de gestion** : Seine amont-Marne amont**Code** : SAMA0118\_S\_MM\_2**Date de mise à jour** : 07/08/2019**Auteur** : Cerema Est

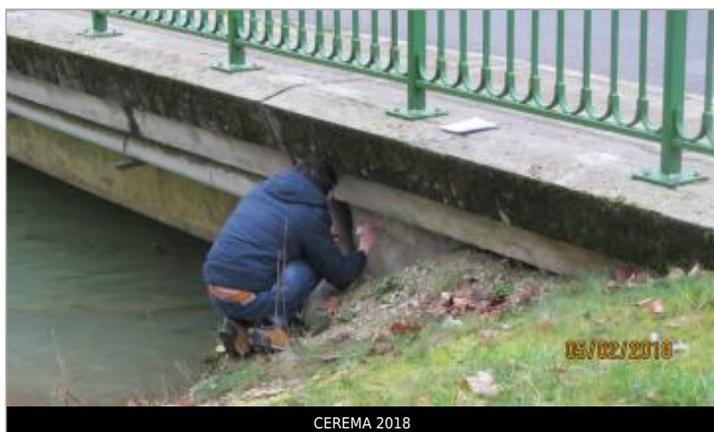
**MARQUE****Texte** : Trait jaune situé sur la culée aval du pont RG - à environ 60 cm du parapet**Maximum de l'inondation** : Oui**Visibilité** : Oui**État du repère** : Non renseigné**Pérennité** : Non renseigné**Repère calculé** : Non renseigné**PHEC** : Non renseigné**SOURCE DE REPÉRAGE** : CAMPAGNE DE LEVÉS DE REPÈRES SUR LA MARNE AMONT ET LA MARNE DER APRÈS LA CRUE DE JANVIER 2018 - 24/07/2019**Type de repérage** : Campagne de terrain post-inondation**NIVELLEMENT CEREMA EST - 01/01/2019****Méthode** : GPS**Référence nivelée** : Marque d'inondation**Système altimétrique** : NGF IGN 1969 (système normal)**Altitude de la référence (en m)** : 152.860 m**Altitude calculée de l'eau (en m)** : 152.86
