Commune : EURVILLE-BIENVILLE

## Pont de Eurville-Bienville

**Unité de gestion :** Seine amont-Marne amont**Code :** SAMA0118\_S\_MM\_12**Date de mise à jour :** 07/08/2019**Auteur :** Cerema Est

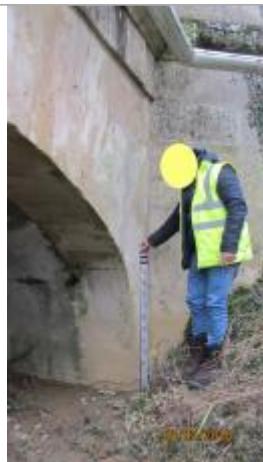
Commentaires : Trait jaune à 88cm du sol

Nature du repère : Marque peinture ou encre

**Texte :** Trait jaune à 88cm du sol**Maximum de l'inondation :** Oui**Visibilité :** Oui**État du repère :** Non renseigné**Pérennité :** Non renseigné**Repère calculé :** Non renseigné**PHEC :** Non renseigné**SOURCE DE REPÉRAGE : CAMPAGNE DE LEVÉS DE REPÈRES SUR LA MARNE AMONT ET LA MARNE DER APRÈS LA CRUE DE JANVIER 2018 - 24/07/2019****Type de repérage :** Campagne de terrain post-inondation
