Commune : **AUTIGNY-LE-GRAND** | Rivière : **La Marne**

# Pont Marne Autigny le Grand

**SOURCE DE REPÉRAGE : CAMPAGNE DE LEVÉS DE REPÈRES SUR LA MARNE AMONT ET LA MARNE DER APRÈS LA CRUE DE JANVIER 2018 - 24/07/2019**

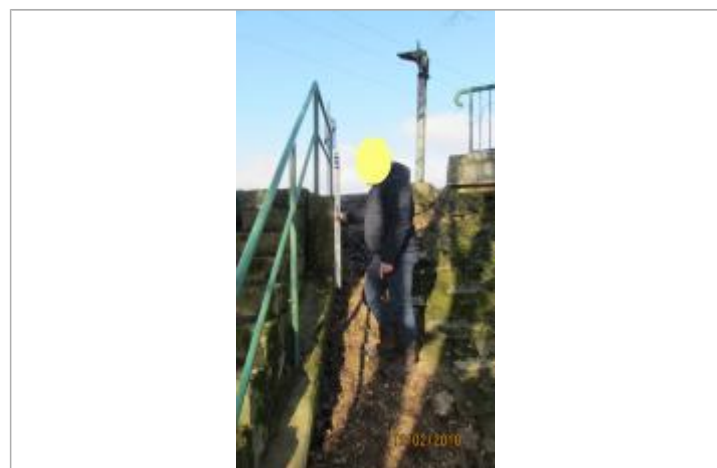
**Commentaires :** Trait jaune à 83cm du garde-corps de l'escalier

**Texte :** Trait jaune à 83cm du garde-corps de l'escalier  
**Maximum de l'inondation :** Oui  
**Visibilité :** Oui **État du repère :** Non renseigné  
**Pérennité :** Non renseigné **Repère calculé :** Non renseigné  
**PHEC :** Non renseigné
