Commune : SAINT-DIZIER

Rivière : La Marne

## Pont entre Saint Dizier et Intermarché - Rue du Puits Royau

Repère(s) sur le site

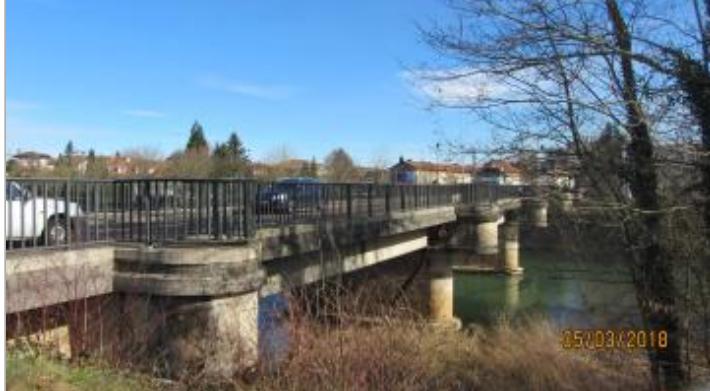
**Janvier 2018**Nature de l'inondation : **Débordement de cours d'eau****Commentaires :** Trait rouge à 96cm du sol - culée pont RG amontAltitude calculée de l'eau : **135.094 m**Nature du repère : **Marque peinture ou encre**

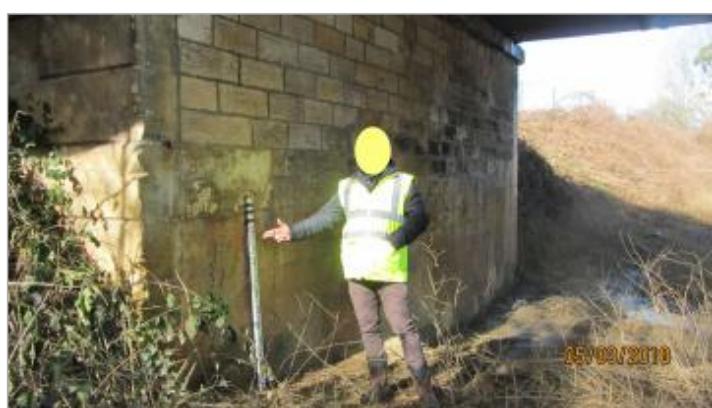
**Texte :** Trait rouge à 96cm du sol - culée pont RG amont**Maximum de l'inondation :** Oui**Visibilité :** Oui**État du repère :** Non renseigné**Pérennité :** Non renseigné**Repère calculé :** Non renseigné**PHEC :** Non renseigné**SOURCE DE REPÉRAGE : CAMPAGNE DE LEVÉS DE REPÈRES SUR LA MARNE AMONT ET LA MARNE DER APRÈS LA CRUE DE JANVIER 2018 - 24/07/2019****Type de repérage :** Campagne de terrain post-inondation
