Commune : <b>NORROIS</b>	Rivière : <b>La Marne</b>
	<b>Pont Norrois</b>

**Code :** SAMA0118\_S\_MD\_19 **Date de mise à jour :** 07/08/2019

**Code :** SAMA0118\_R\_MD\_19\_1 **Date de mise à jour :** 07/08/2019

**SOURCE DE REPÉRAGE : CAMPAGNE DE LEVÉS DE REPÈRES SUR LA MARNE AMONT ET LA MARNE DER APRÈS LA CRUE DE JANVIER 2018 - 24/07/2019**

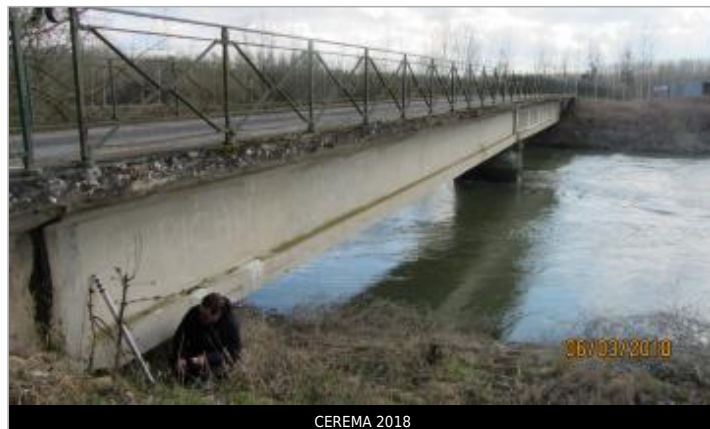
**Commentaires :** Culée RD Marne

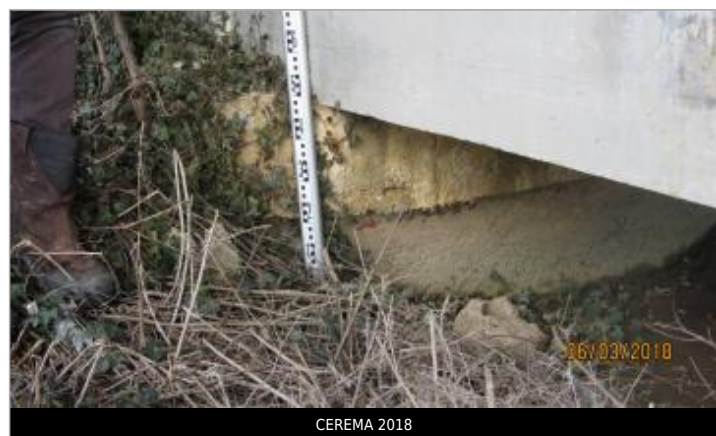
<b>Janvier 2018</b>	Altitude calculée de l'eau : <b>106.549 m</b>
	Nature de l'inondation : <b>Débordement de cours d'eau</b>	Nature du repère : <b>Marque peinture ou encre</b>

**Commentaires :** Trait rouge sur culée aval 33cm sous la traverse en béton

**Texte :** Trait rouge sur culée aval 33cm sous la traverse en béton
