Commune : **CHAMOUILLEY**

Rivière : **La Cousances**

**Entrée nord Chamouilley**

**Code** : SAMA0118\_S\_MM\_2 **Date de mise à jour** : 07/08/2019

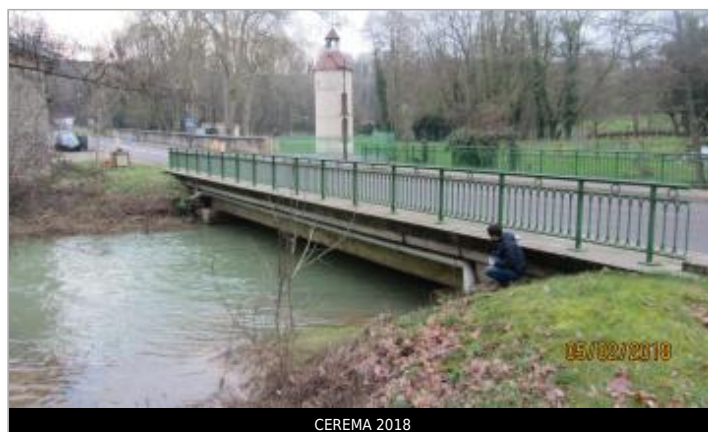
**Commentaires** : Pont sur l'affluent la Cousance, aval RG

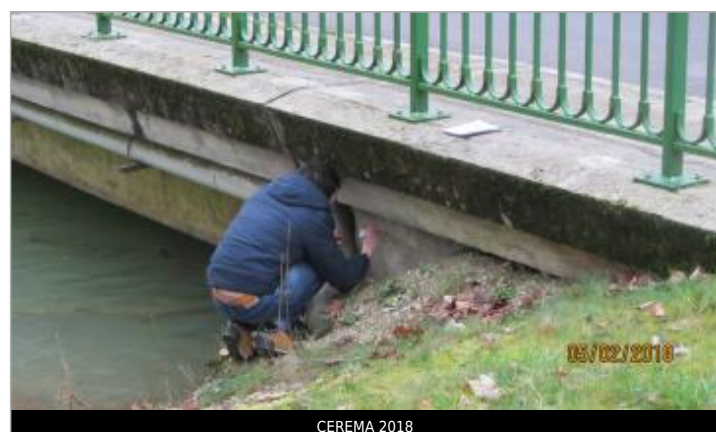
Altitude calculée de l'eau : **152.86 m**

**Commentaires** : Trait jaune situé sur la culée aval du pont RG - à environ 60 cm du parapet

**Texte** : Trait jaune situé sur la culée aval du pont RG - à environ 60 cm du parapet

**Maximum de l'inondation** : Oui
