Commune : **CHAMOUILLEY**

Rivière : **La Marne**

## Ets Champenois situés entre le canal et la Marne

**Code :** SAMA0118\_S\_MM\_4

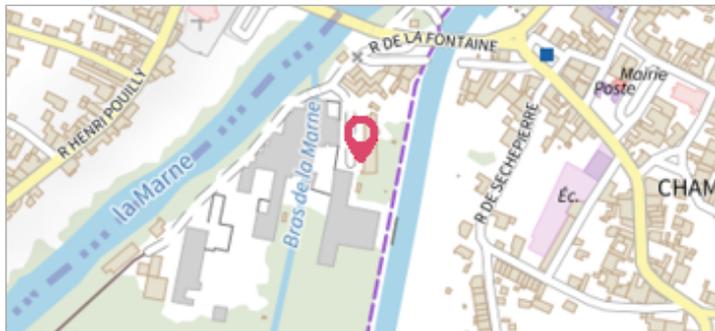
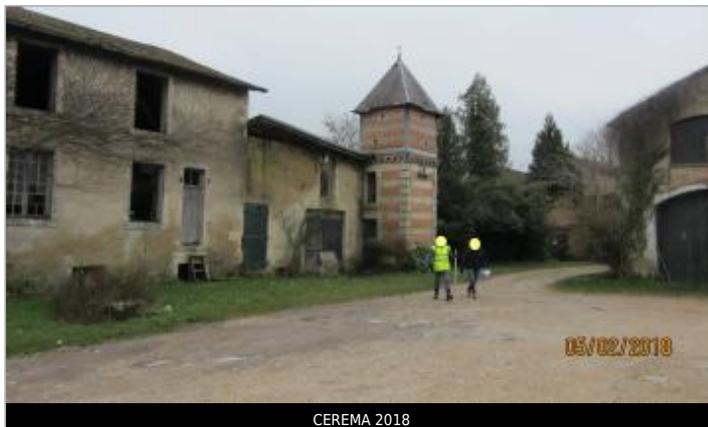
**Commentaires :** Entrée de porte de grange sous un pigeonnier dans la cour intérieure

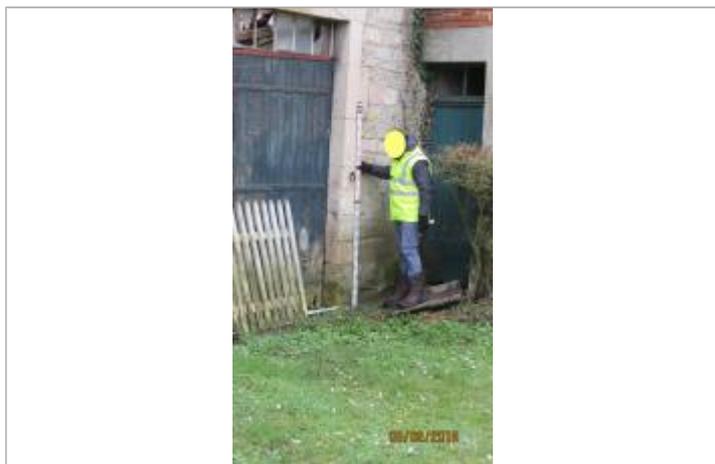
**Code :** SAMA0118\_R\_MM\_4\_1

Altitude calculée de l'eau : **153.255 m**

Nature du repère : **Marque peinture ou encre**

**Commentaires :** Trait jaune situé 55cm au dessus du sol - témoin crue de 1910 60 cm au dessus du trait jaune
