Commune : **RUPT**Rivière : **La Marne**

Passage à faune et-ou déversoir sous RN entre Joinville et Rupt

Code : SAMA0118_S_MM_48

Code : SAMA0118_R_MM_48_1

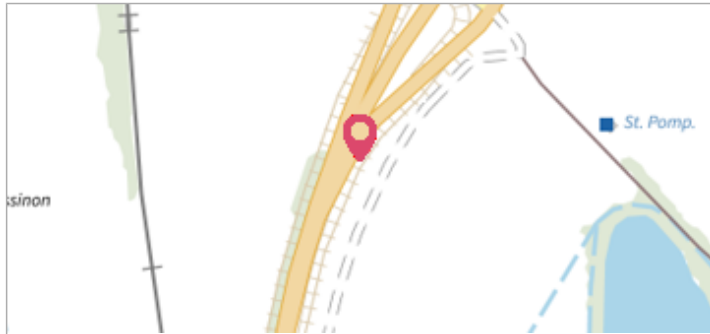
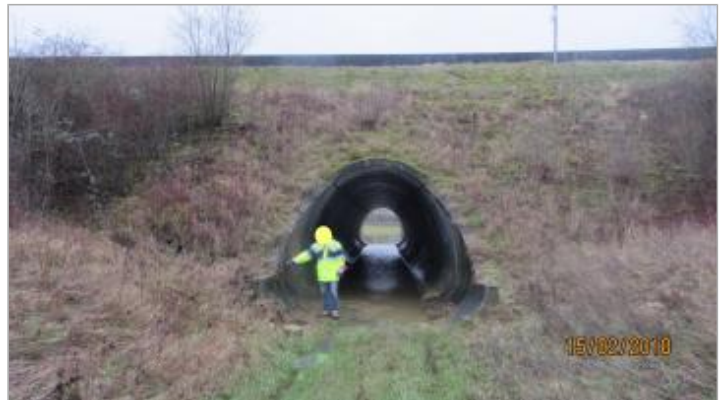
Commentaires : RG

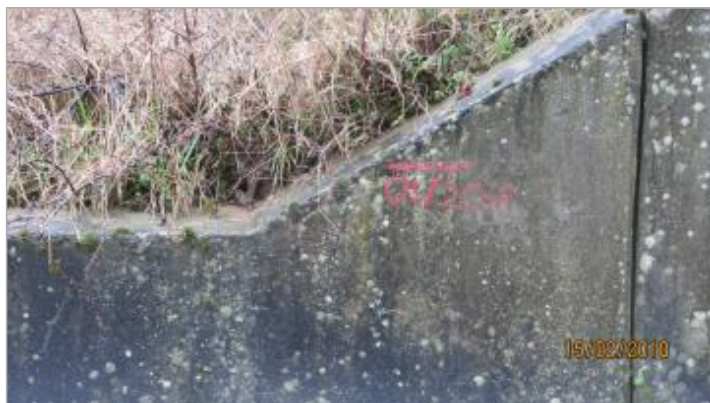
**Janvier 2018**Nature de l'inondation : **Débordement de cours d'eau**Altitude calculée de l'eau : **188.217 m**Nature du repère : **Marque peinture ou encre**

Commentaires : Trait rouge au dessus du rebord

Texte : Trait rouge au dessus du rebord
