Commune : CROISSY-SUR-SEINE

Intersection Quai de l'Ecluse et Rue de L'Ecluse

Crue de janvier 2018

Code : WEB_R_201909255747**Date de mise à jour :****Auteur :** SMSO

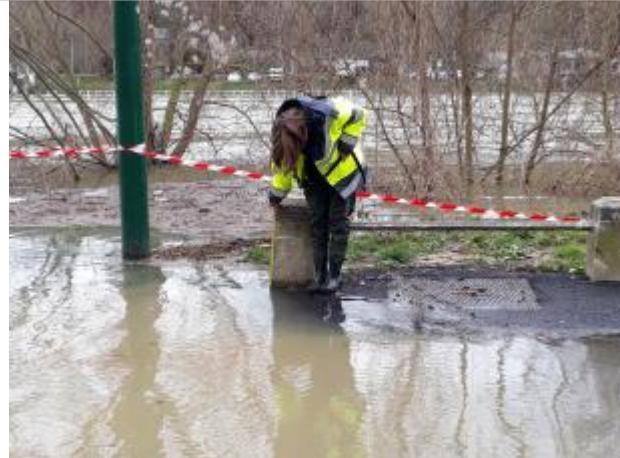
Commentaires : repère à droite du 1er plot en béton

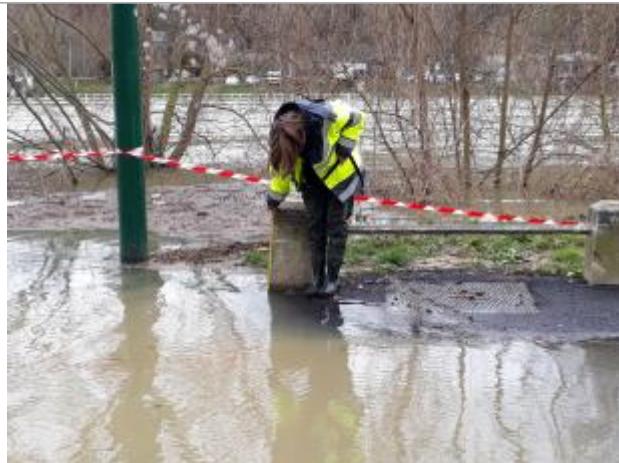
A droite du 1er plot en béton

Texte : Hauteur d'eau: + 2cm par rapport au bas du plot béton**Maximum de l'inondation :** Oui**Visibilité :** Oui**HAUTEUR D'EAU: + 2CM PAR RAPPORT AU BAS DU PLOT BÉTON - 29/01/2018****Méthode :** GPS**Référence nivelée :** Marque d'inondation**Système altimétrique :** NGF IGN 1969 (système normal)**Altitude de la référence (en m) :** 25.370 m**Altitude calculée de l'eau (en m) :** 25.37
