| | Commune : CROISSY-SUR-SEINE | Rivière : La Seine |
| | Intersection Quai de l'Ecluse et Rue de L'Ecluse | |

Code : WEB_S_201909251737 Date de mise à jour : 20/01/2020

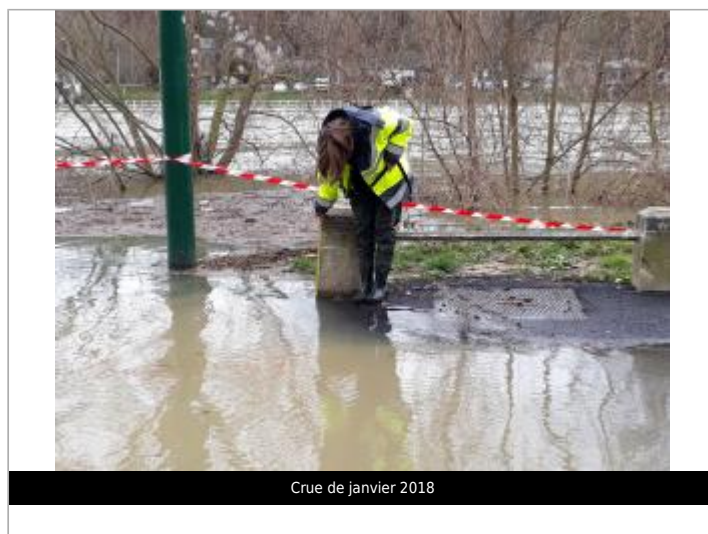
| | 29 Janvier 2018 Nature de l'inondation : Débordement de cours d'eau | Altitude calculée de l'eau : 25.37 m Nature du repère : Photographie |
| | Commentaires : A droite du 1er plot en béton | |

Texte : Hauteur d'eau: + 2cm par rapport au bas du plot béton

HAUTEUR D'EAU: + 2CM PAR RAPPORT AU BAS DU PLOT BÉTON - 29/01/2018
