Commune : **CROISSY-SUR-SEINE**

Rivière : **La Seine**

Intersection Quai de l'Ecluse et Rue de L'Ecluse

Crue de janvier 2018

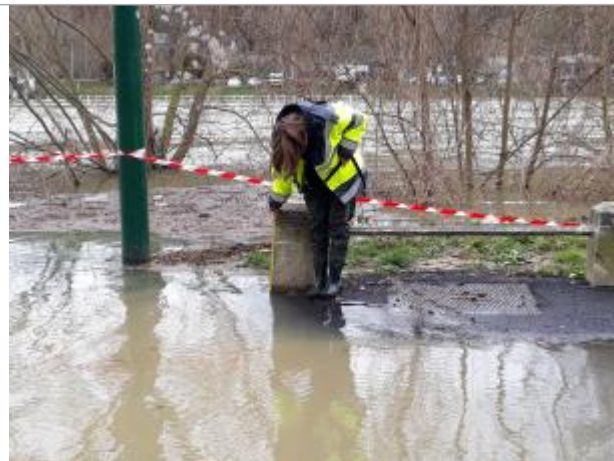
Commentaires : repère a droite du 1er plot en béton

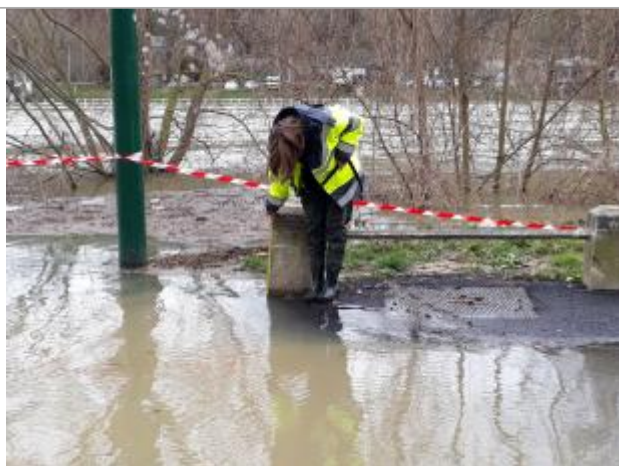
HAUTEUR D'EAU: + 2CM PAR RAPPORT AU BAS DU PLOT BÉTON - 29/01/2018

Altitude calculée de l'eau (en m) : 25.37 m

A droite du 1er plot en béton
